# INFORME PRELIMINAR

## INCIDENTE SCF-NP

**MATRÍCULA:** YV480T

**MODELO:** DC-9-81

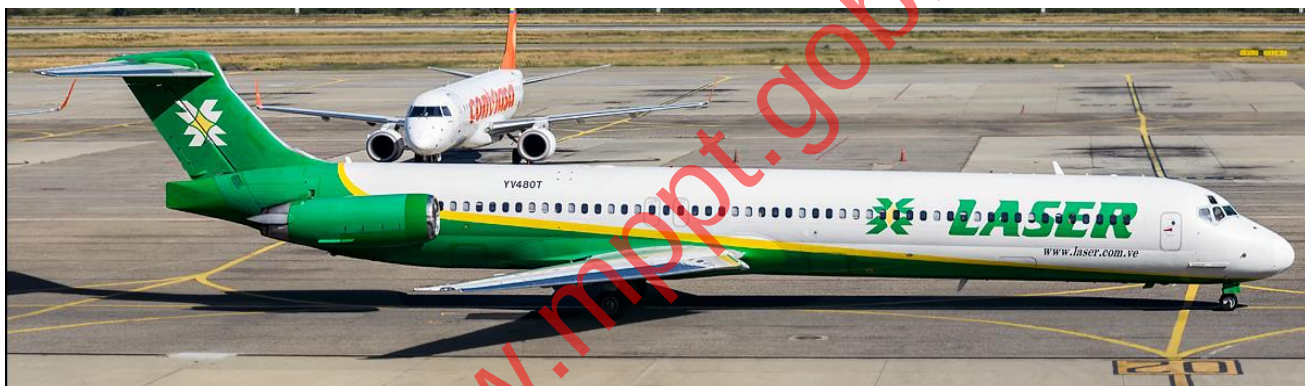
**Figura 1. Aeronave YV480T MD-81**  
**Fuente:** Investigador Encargado. **Año:** 2022

A las **15:57 UTC**, la aeronave aterriza en SVMI resultando los pasajeros ilesos y la aeronave con daños menores en la compuerta principal del lado derecho de los tres de aterrizaje principal.
