# INFORME FINAL

*EXPEDIENTE 036/2010*

## **ACCIDENTE AÉREO**

**MODELO ATR42-320**

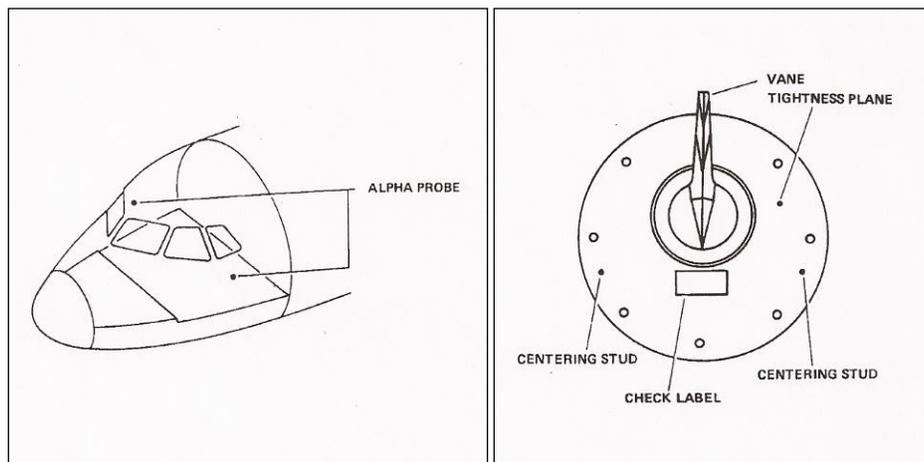
Imagen 12 Probetas alfa.

Además de la elaboración de las señales de control de la advertencia, el computador asegura la comparación entre las dos probetas alfa. Una señal de falla es transmitida si se detecta una diferencia entre las probetas que exceda cuatro (4) grados, lo cual es un caso de operación incorrecta de las mismas.

- No se estableció el origen de la falla de la aleta de ángulo de ataque por la destrucción de los equipos y sensores, debido al incendio post impacto.

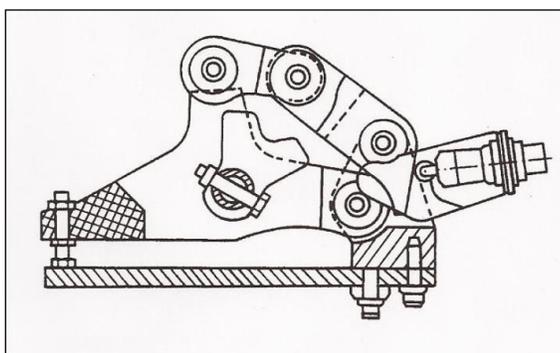
Imagen 18 PUM desacoplado.

Si la rotación de un eje es opuesto al otro, encontrándose fuera de los límites establecidos, el rodillo es forzado a salir de la ranura de la leva, se comprime el resorte plano y se desacoplan los dos ejes.

Esta acción de desacople cierra un micro interruptor causando:

En lo que respecta a la activación del mecanismo de desacople de cabeceo (PUM), denominada Pitch Disconnect, esto originó la situación de tener en vuelo los dos elevadores desconectados; es decir, cada piloto podía mover solamente un

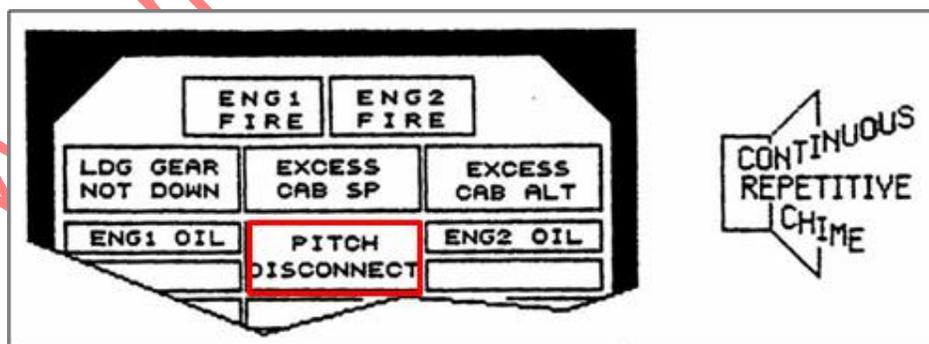
Imagen 19 Representación de las advertencias ocurridas ante un desacople del PUM .

- Iluminación de una luz roja de advertencia maestra.
- Iluminación de una luz roja de advertencia de "PITCH DISCONNECT" en el panel de alerta de la tripulación.
- Activación de una señal auditiva "Chime" repetitiva.
