EXPEDIENTE 037/2023

# INFORME PRELIMINAR

## ACCIDENTE DE AVIACIÓN FUEL

MATRÍCULA: YV 3451

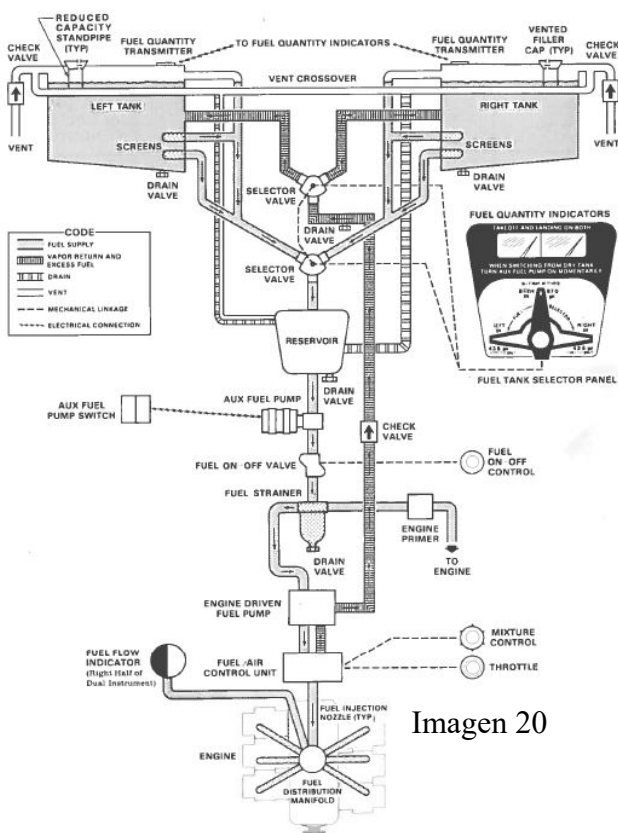
Imagen 20

**Imagen 20.** Diagrama del sistema de combustible de la aeronave C210. **Imagen 21.** Trasegado del combustible remanente en la sección central del tanque derecho (Imagen13). **Imagen 22.** Trasegado del combustible remanente en la sección central del tanque derecho (Imagen13). **Imagen 23.** Total del Combustible trasegado.
