EXPEDIENTE 032/2023

INFORME PRELIMINAR

ACCIDENTE DE AVIACIÓN ARC

MATRÍCULA: YV179E

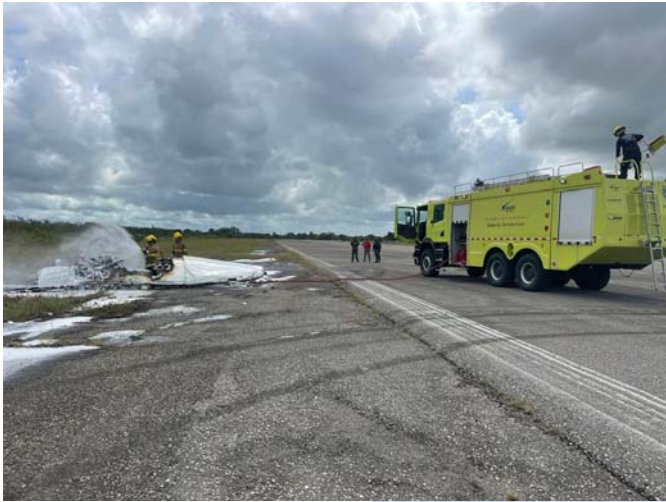
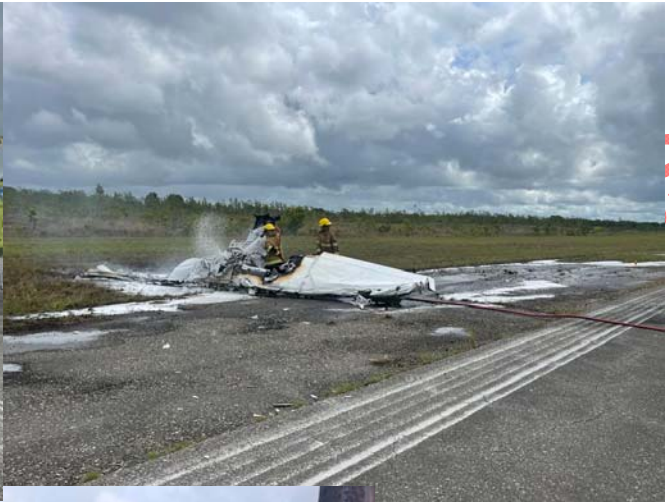
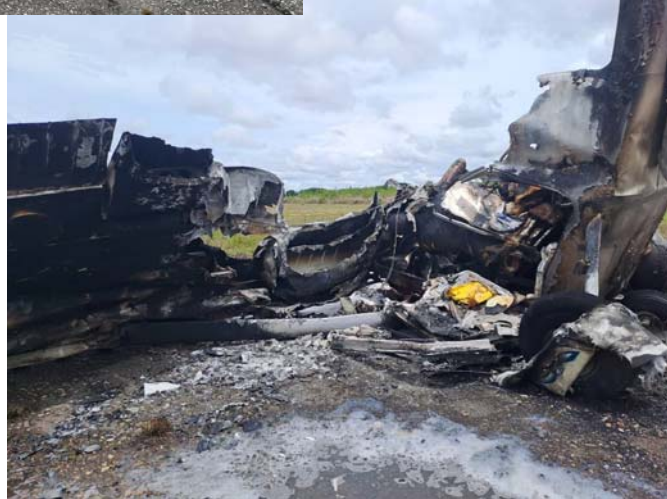
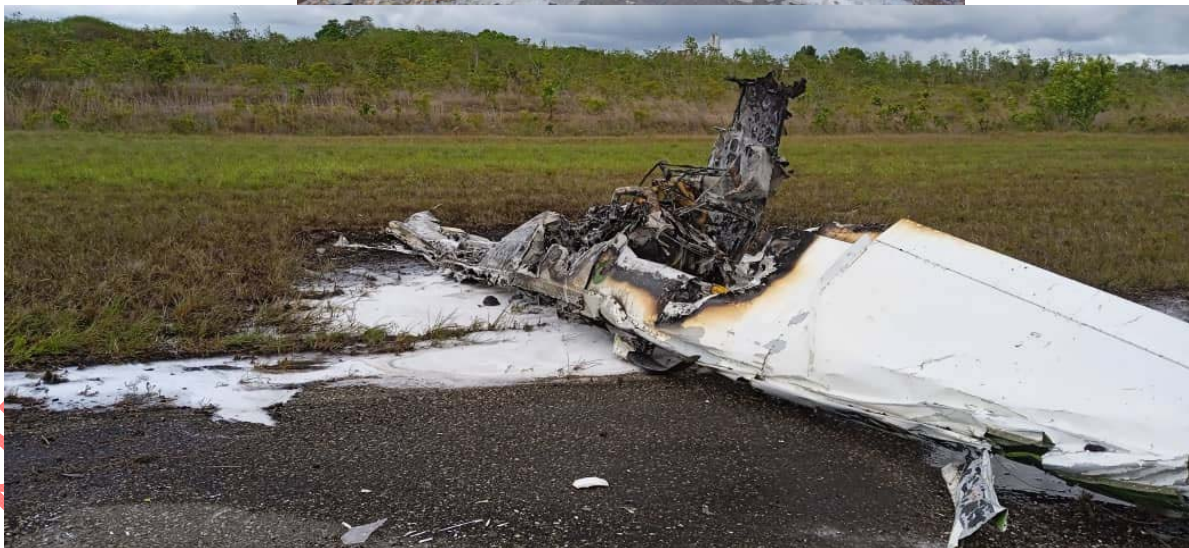
Imagen 2, 3 y 4. Inspección de los Restos

- La comisión se trasladó al sitio de resguardo de los restos, durante la inspección se encontraron artículos personales de la tripulación, se le realizó fijación fotográfica y se colocaron en bolsas para ser entregados a la empresa explotadora, se tomó imágenes de los detalles de los daños, quedando el motor bajo custodia de la junta. (Imágenes 2 a la 20)
