**MATRÍCULA: YV2660**

**MODELO: 690B**

**FECHA: 13/08/2023**

## INFORME DE INCIDENTE DE AVIACIÓN JIAAC EXPEDIENTE N° 045/2023

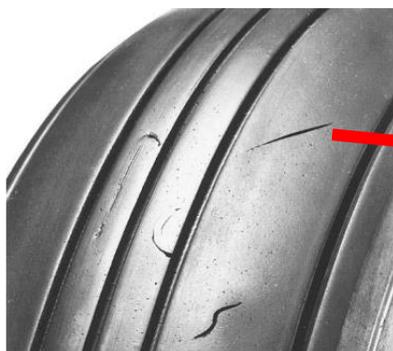
**Tread Conditions**

8. Durante la inspección del neumático se pudo evidenciar marcas (cortes) similares a lo que establece el fabricante como las dejadas por FOD.

**Cuts**

Penetration by a foreign object.

El fabricante de los neumáticos Goodyear en su manual de Cuidado y Mantenimiento, establece que el daño por objetos extraños (FOD, por sus siglas en inglés) es la causa más común de cambios anticipados de los neumáticos. Los agujeros o las grietas en el pavimento o el asfalto, o los escalones del pavimento al suelo pueden causar daños en los neumáticos.
