EXPEDIENTE: 041/2023

# INFORME PRELIMINAR

## INCIDENTE GRAVE RE

**MATRÍCULA:** YV1838

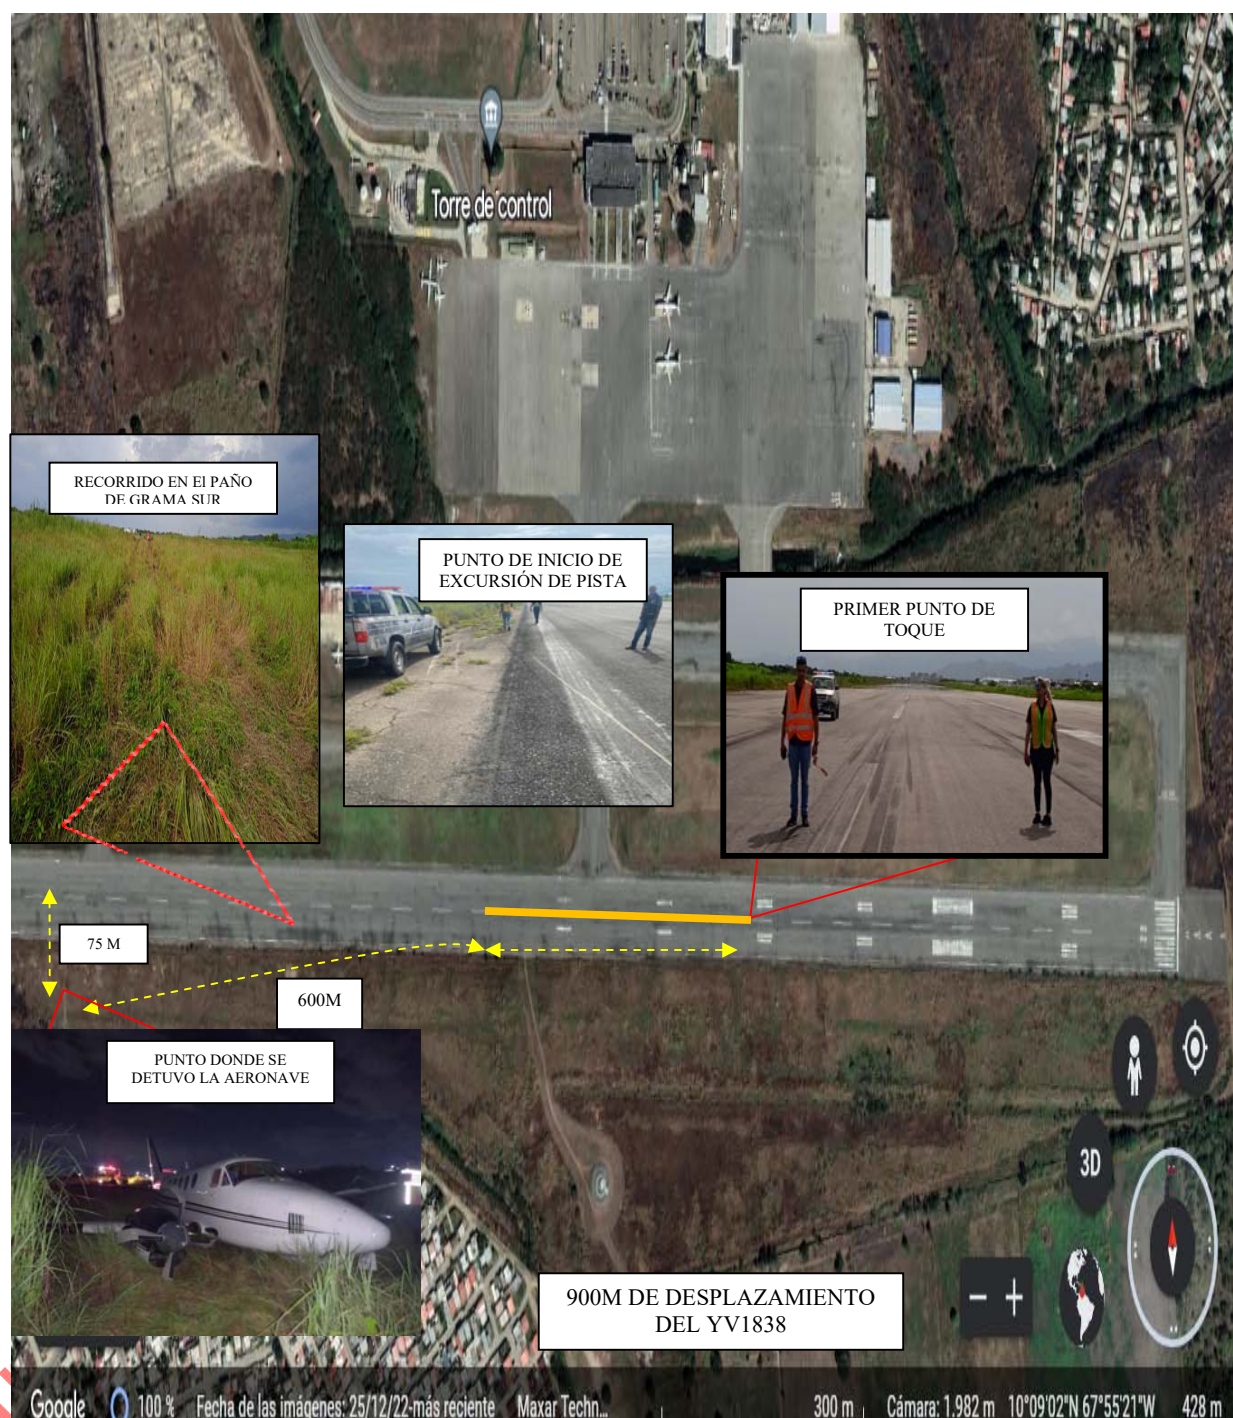
**Figura 2.** Trayectoria del YV1838.  
Aeropuerto Internacional "Arturo Michelena" RWY28  
**Fuente:** Google Earth. **Año:** 2023

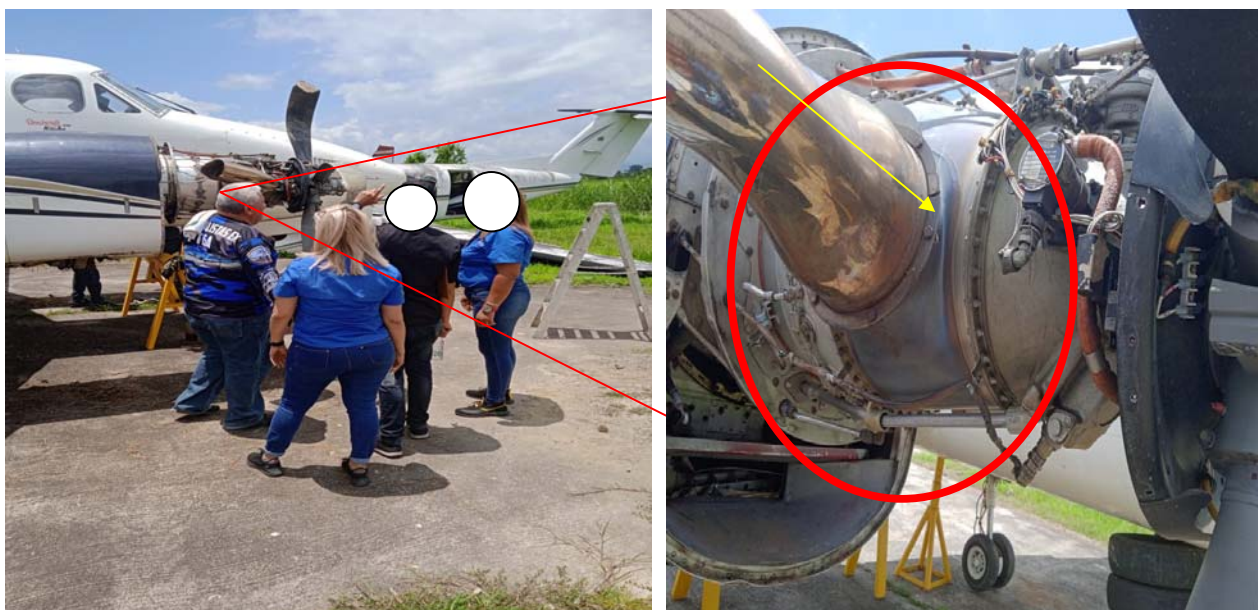
**Figura 18.** Análisis de las condiciones de los motores por esfuerzo

Una vez iniciada la inspección de Boroscopio se desmontaron los Igniter (Bujías), allí se pudo constatar que el motor NO presenta daños en la Cámara de Combustión, seguidamente se desmonto la maya protectora de la entrada de aire del motor y se inspecciono la 1<sup>ra</sup> etapa del compresor encontrándose en buenas condiciones y por último se observó la Rueda de Turbina de Potencia (Power Turbine) la cual está en excelentes condiciones, según lo establece el Manual de Mantenimiento N° 3013242 del Motor PT6A-28.

Una vez iniciada la inspección de Boroscopia se desmontaron los Igniter (Bujías), allí se pudo constatar que el motor derecho al igual que el izquierdo, NO presenta daños en la Cámara de Combustión, seguidamente se desmonto la maya protectora de la entrada de aire del motor y se inspecciono la 1ra etapa del compresor encontrándose en buenas condiciones y por último se observó la Rueda de Turbina de Potencia (Power Turbine) la cual está en excelentes condiciones, según lo establece el Manual de Mantenimiento N° 3013242 del Motor PT6A-28.
