EXPEDIENTE: 052/2023

**INCIDENTE
SCF-NP**

MATRÍCULA: YV655T

MODELO: 737-33A

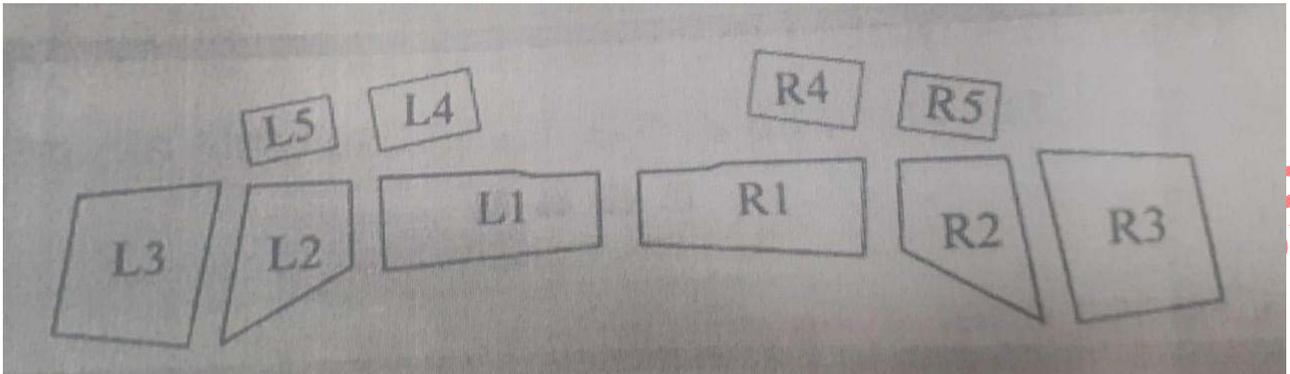
Figura 2. Diagrama de Ubicación de la Ventanilla L1/Capitán
Fuente: Investigador Encargado. Año: 2023

7. De acuerdo a inspección realizada por la JIACC y el personal Técnico en Mantenimiento Aeronáutico, se evidencio múltiples rajaduras en la Ventanilla N° 1, del lado del Capitán de la aeronave. Discontinuidades que pueden observarse de manera longitudinal con un recorrido en sentido LH a RH, encontrándose dos (02) de ellas en la sección inferior, parte central. La Ventanilla involucrada esta situación, es identificada bajo el P/N 5-89354-3139; S/N 07241H7809, Fabricada por PPG. De acuerdo a los lineamientos establecidos por el fabricante de la aeronave, este tipo de componentes no forman parte de aquellos que son considerados como ítems controlables, bajo un intervalo de mantenimiento definido, si no por el contrario son componentes susceptibles a sustitución de acuerdo de criterios devaluación bajo Aircraft Maintenance Manual (AMM) 56-11-00, Pág. 607 al 610
