EXPEDIENTE 049 /2023

INFORME PRELIMINAR

**ACCIDENTE
WSTRM / F-NI / LOC -I**

MATRÍCULA: YV2915

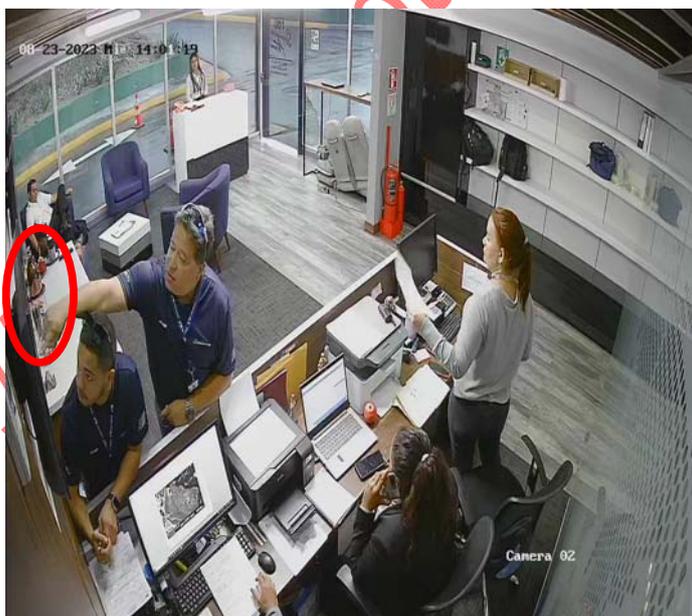
Ilustración 1. Oficina Despacho de SVMI

Momento en el cual al Capitán al Mando es informado sobre las condiciones meteorológicas

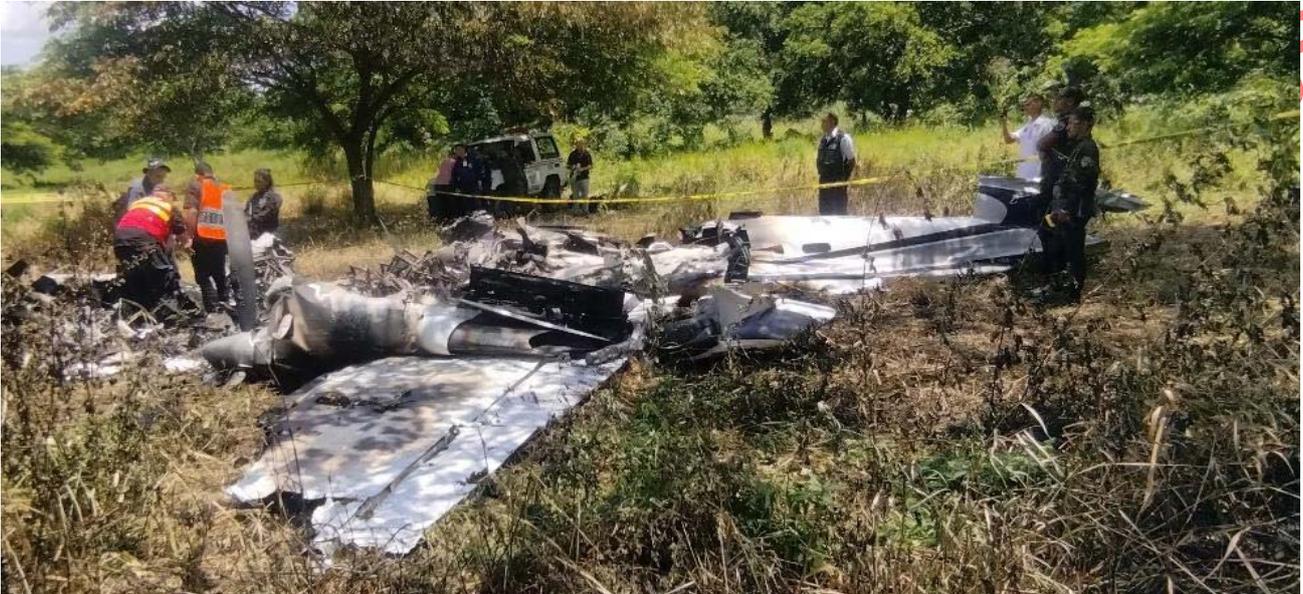
En el sitio del suceso se pudo determinar lo siguiente:

- A. La aeronave quedo de forma invertida con muestras de fuego pre y post impacto

Los motores y sus bancadas, los escapes, las hélices y las nacelas están fijos a la aeronave. Ambos escapes se encontraban fijados en su respectivo motor con poca deformación post impacto y sin rotura o boquetes deduciéndose que no hubo expulsión de componentes de las turbinas a través de los escapes.

Los motores se encontraban en condición entera sin presentar abolladuras hacia afuera ni fracturas ni boquetes, se evidencia que no hubo fallas no contenidas de los motores, ni posibilidad de piezas internas incandescentes expulsadas de los motores que pudieran haber sido causantes de un incendio.

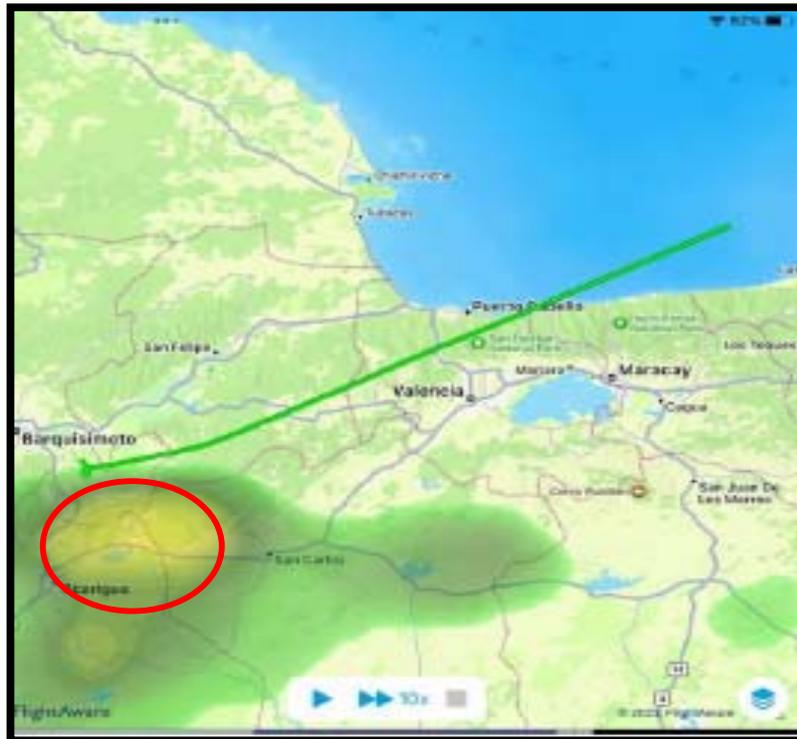
Como se puede observar en la fotografía anterior, en la ruta existían condiciones meteorológicas adversas, teniendo la formación de cúmulos de desarrollo vertical, el ojo de la tormenta se encontraba justo en la ruta de la aeronave.

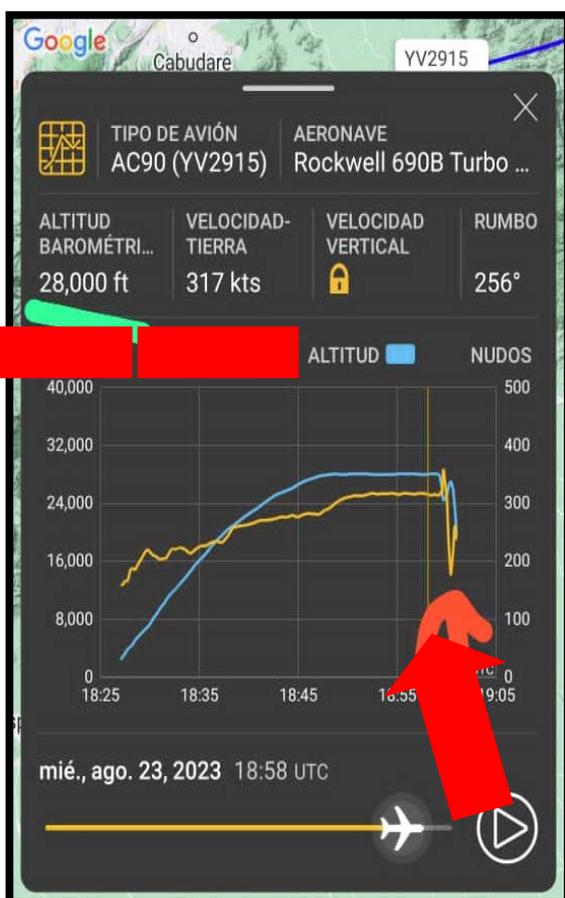
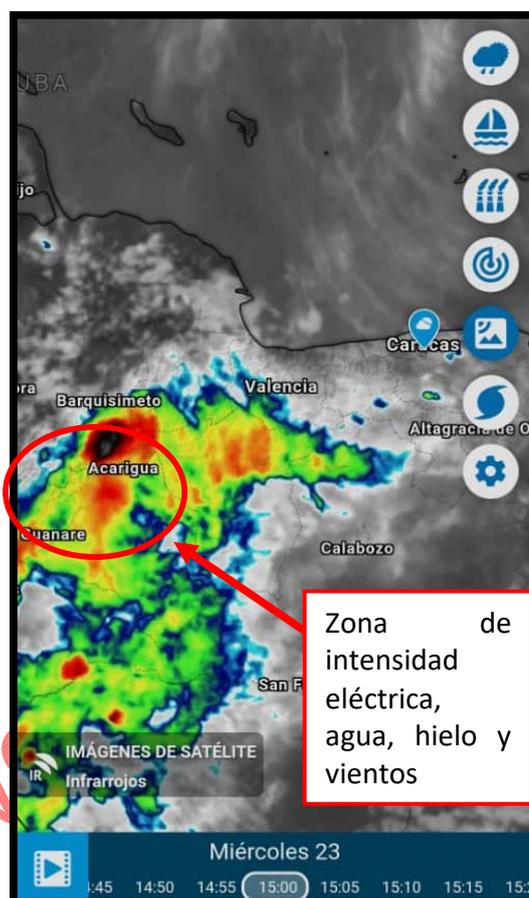
13. La aeronave YV2915, estaba equipada con un sistema ADS-B (Automatic Dependent Surveillance Broadcast) (Fabricado por Garmin, Modelo: GTX345), mediante el cual se envía la posición a estaciones terrenas a través de GPS, por medio de este equipo se pudo observar en los servicios web (FlightAware / Flightradar24) que la aeronave experimentó cambios bruscos de velocidad y altitud.

Por los datos registrados del ADS-B y la revisualización radar del ACC, se pudo evidenciar que la tripulación intento evadir la tormenta sin éxito, por consecuencia ingresó al área más activa del cumulo, el cual se ubicó al noreste del sitio del accidente, la fuerza de vientos cruzados más la fuerza que ejercen los vientos provenientes del núcleo de la tormenta dan como resultado vientos cortantes, pésima visibilidad, hielo y agua.

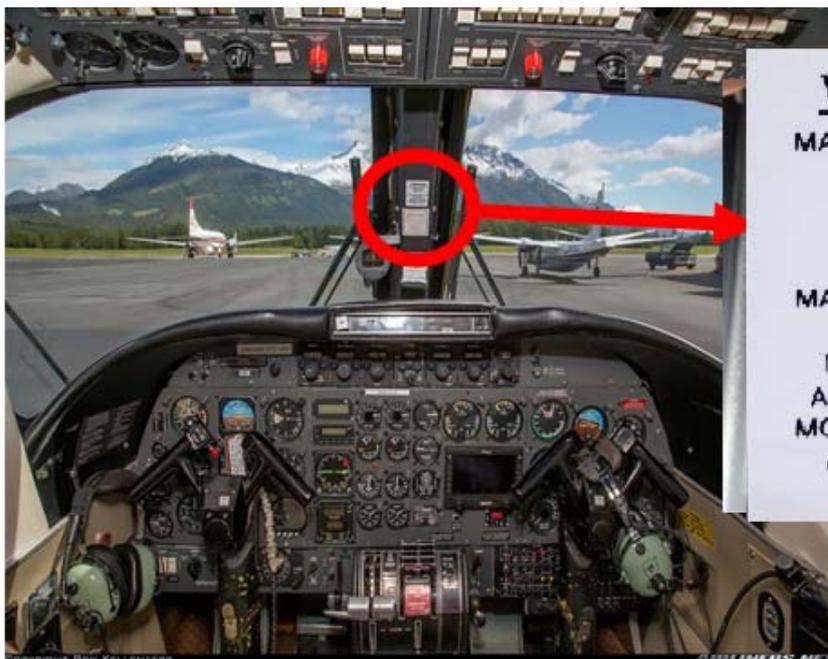
La aeronave, en su panel de control, tiene como etiqueta las indicaciones de la velocidad máxima durante turbulencias moderadas (180 KTS) y turbulencias severas (135 KTS), agregándose una etiqueta donde advierte que los movimientos bruscos que reciba la aeronave durante condiciones meteorológicas adversas puede traer como resultado un peligro a la estructura (fuselaje)

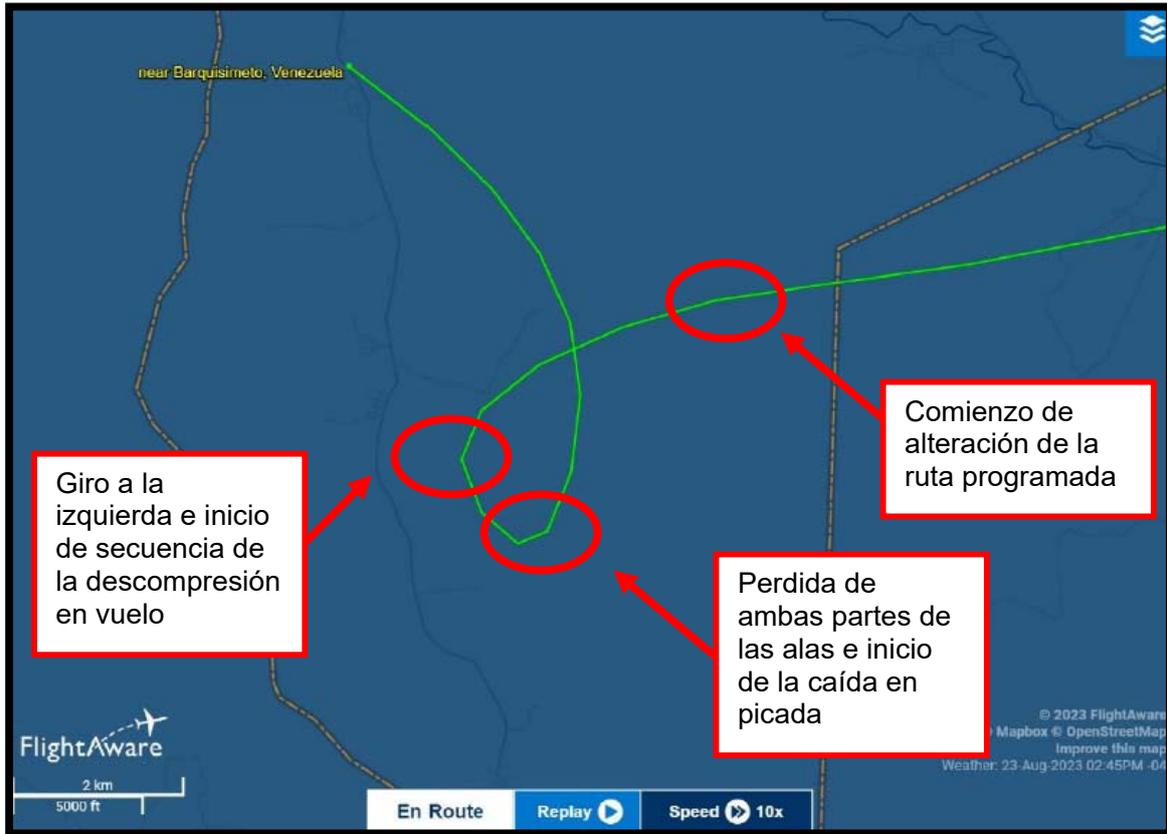
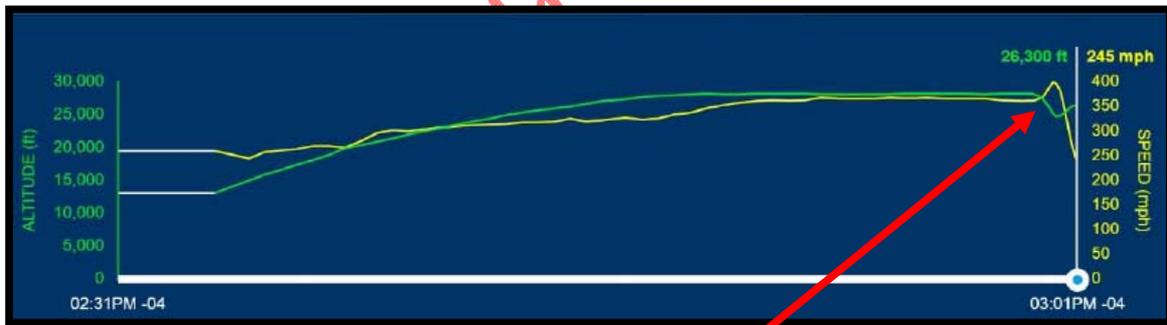
Debido a los vientos cortantes ascendentes y descendentes, según los registros, se presume que la aeronave pasó de un descenso acelerado a un ascenso acelerado en 35 segundos de 7.083 pies/min, provocando la fuerza suficiente para la fractura de la punta de las alas mencionado anteriormente, esto ocasionó inmediatamente una fuga de combustible iniciando así su caída en picada, el mayor peso estaba en la nariz de la aeronave ya que no contaba con el empenaje ni estabilizador horizontal, la pérdida de ambas puntas de las alas hizo que la aeronave se invirtiera en la caída y perdiera el control (tal como se muestra en los restos de la aeronave)

Momento donde la aeronave empieza el comportamiento de descenso abrupto a ascenso abrupto
