EXPEDIENTE 059/2023

## INCIDENTE SCF-NP

**MATRÍCULA:** YV2966

**MODELO:** ERJ 190-100 IGW

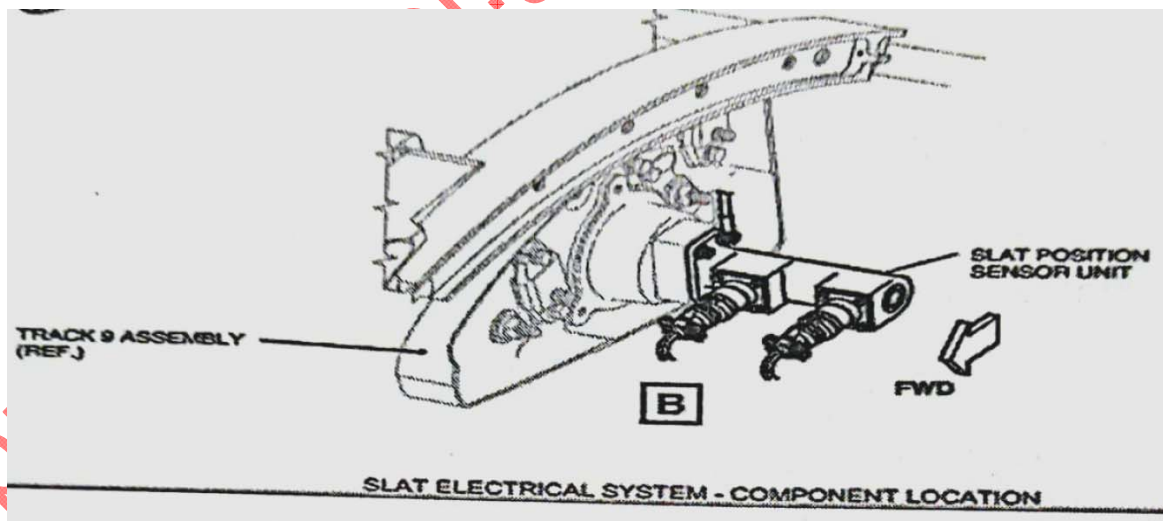
- La JIA en acciones conjuntas con los TMA de OMAC N° 431 DE CONVIASA realizaron la inspección y aplicación del caza fallas para determinar la causa raíz del SLAT-FLAP LEVEL DISAG de acuerdo a lo establecido en el manual de mantenimiento 27-83-06/400/000-201A, dando como resultado el mal funcionamiento del SLAT POSITION SNSR UNIT.

La **Junta Investigadora de Accidentes (JIA)** determinó luego de la Investigación y resultados de los trabajos realizados, que la **causa probable del incidente fue mal funcionamiento del componente SLAT POSITION SNSR UNIT** debido a la degradación del componente antes de cumplir con su tiempo de inspección establecido por el programa de mantenimiento, y como factor contribuyente las **condiciones ambientales** (alta presencia humedad) a la que se expone el componente constantemente.

- Se realizó reemplazo del SLAT POSITION SNSR UNIT de acuerdo a lo establecido en el manual de mantenimiento 27-83-06/400/000-201ª, el N° de Parte del componente instalado es el: 5913840 Serial N°A2121 quedando operativa la aeronave.
