EXPEDIENTE 061/2023

# INFORME

## INCIDENTE SCF-NP

**MATRÍCULA:** YV630T.

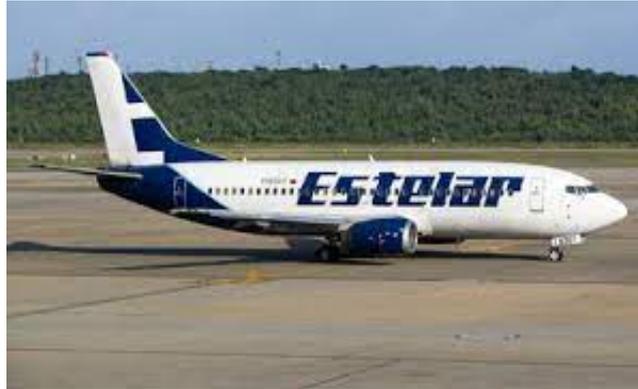
**Figura 1.** Fotografía de la Aeronave YV630T  
**Fuente:** Investigador Encargado. **Año:** 2023

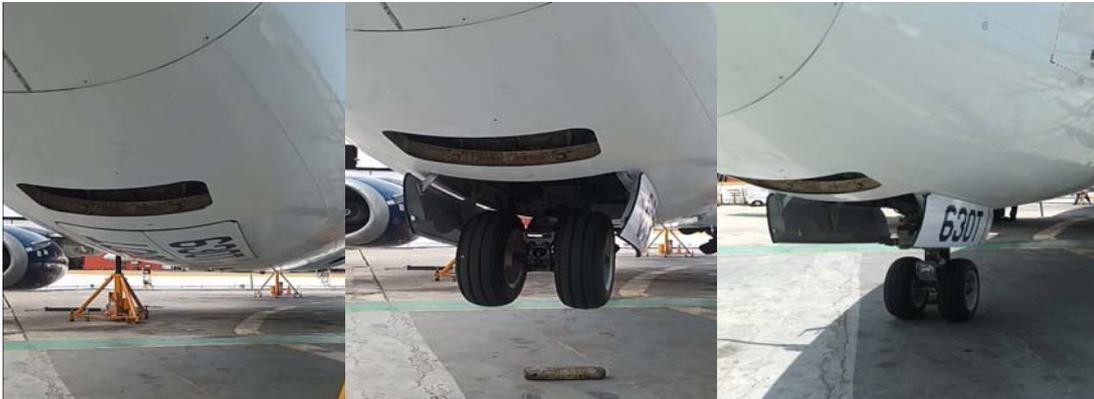
- Se realizó Trouble shooting a la aeronave basado en el AMM 32-32-00

**Figura 2.** Fotografía de la extracción y retracción de trenes de la Aeronave YV630T

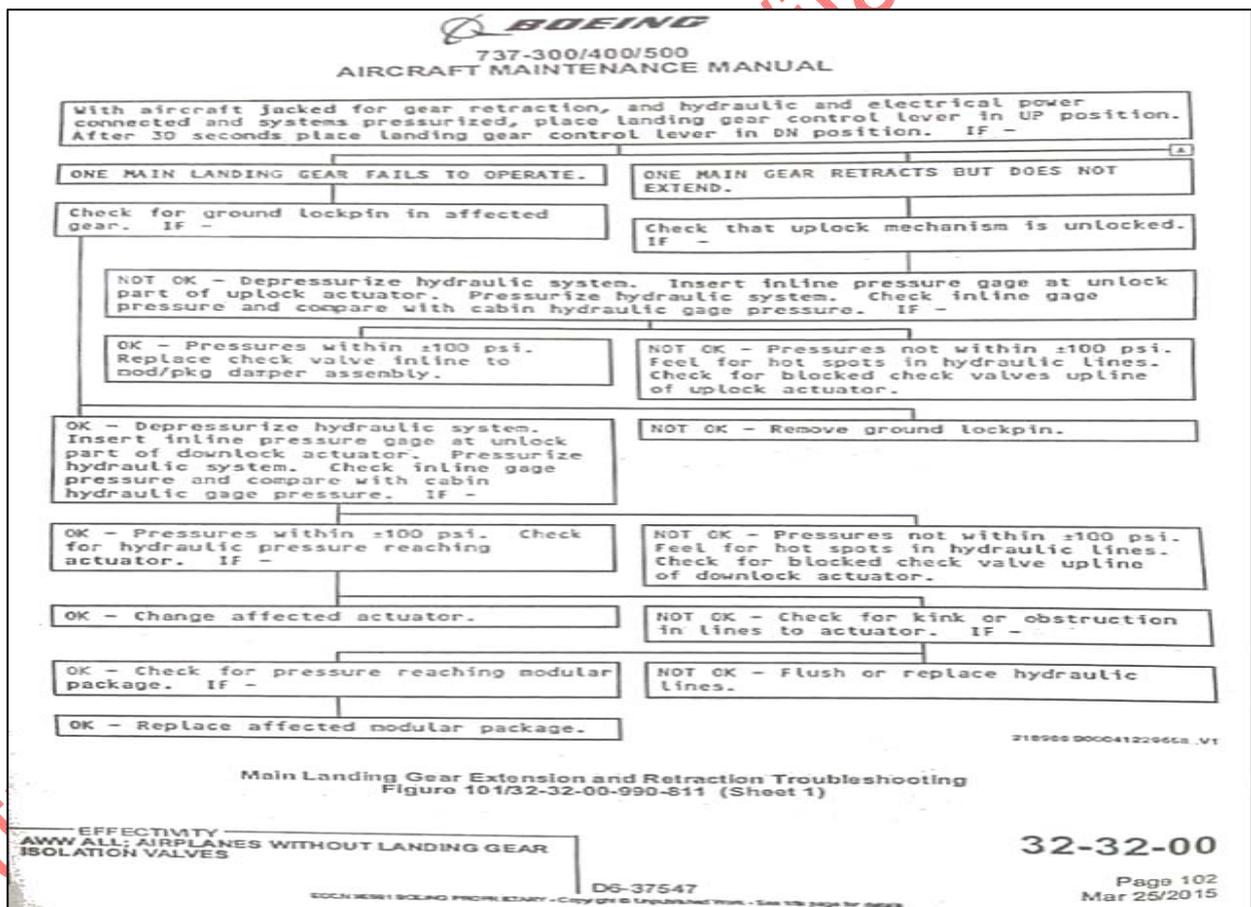
**Figura 3.** Algoritmo del Trouble shooting del AMM 32-32-00

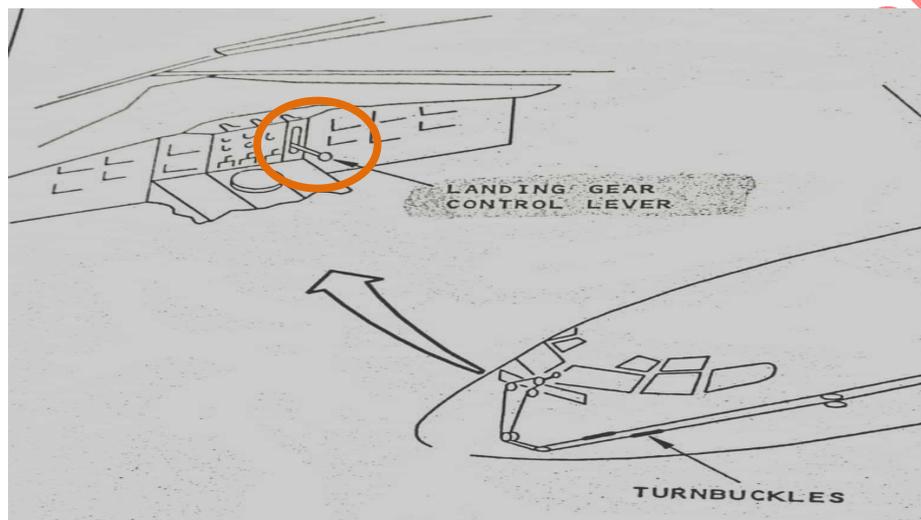
- a. Se movió hacia arriba la palanca del tren de aterrizaje principal y se aseguro la retracción.

**Figura 4.** Diagrama de la ubicación de la Palanca del Tren de Aterrizaje

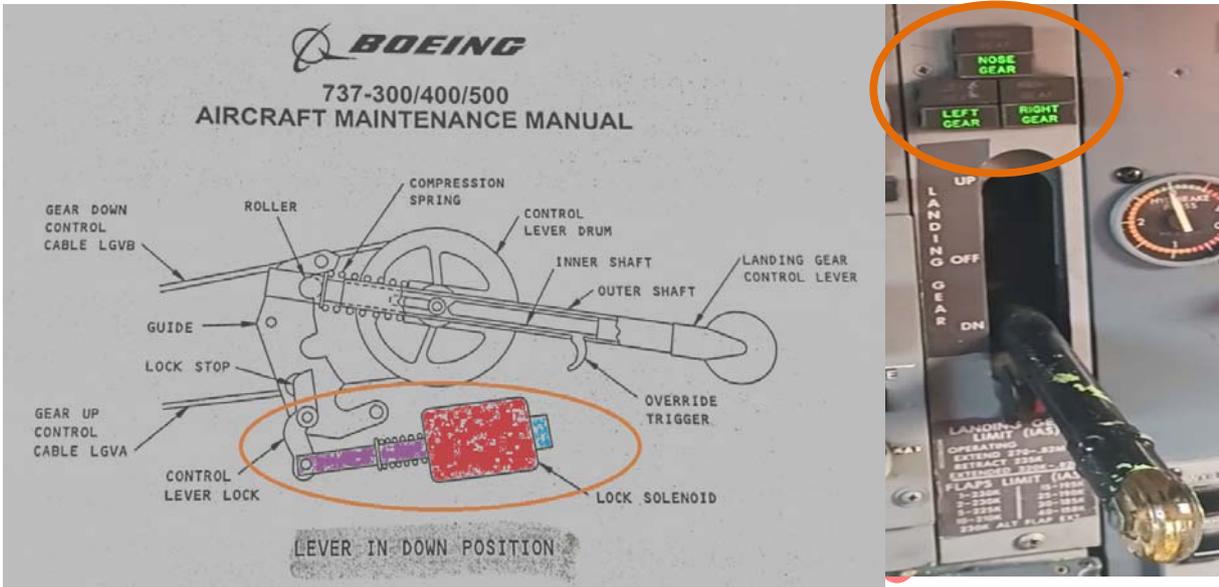
**Figura 6.** Diagrama de funcionamiento interno de la Palanca del Tren de Aterrizaje

- c. Se movió hacia abajo la palanca y se aseguró la extensión del tren de aterrizaje.
- d. Se Retiraron las etiquetas "NO CERRAR" y se cerraron los disyuntores.
- e. Se libero la presión del sistema hidráulico.
- f. Se instaló el conjunto de bloqueo de tierra en el tren principal de aterrizaje.
- g. Se cerró el panel de acceso.

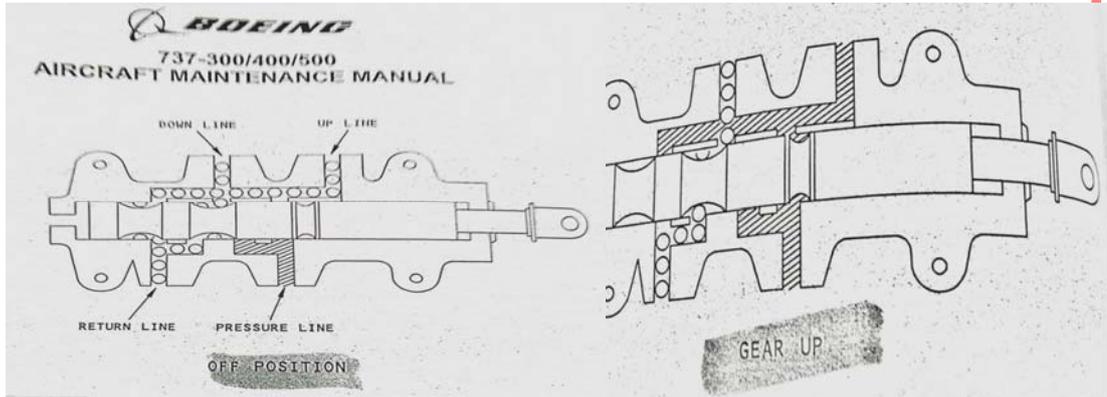
- a. Se movió hacia arriba la palanca del tren de aterrizaje principal y se midió el tiempo de retracción, asegurándose la retracción y bloqueo en 9 segundos máximo.

**Figura 8.** Vista lateral interna de la palanca del tren de aterrizaje  
**Fuente:** Manuales de Mantenimiento. **Año:** 2023
