# INFORME PRELIMINAR

## INCIDENTE GRAVE SCF-NP

**MATRÍCULA:** YV1081

## INFORME PRELIMINAR DE INCIDENTE GRAVE DE AVIACIÓN JIAAC EXPEDIENTE N°002/2024

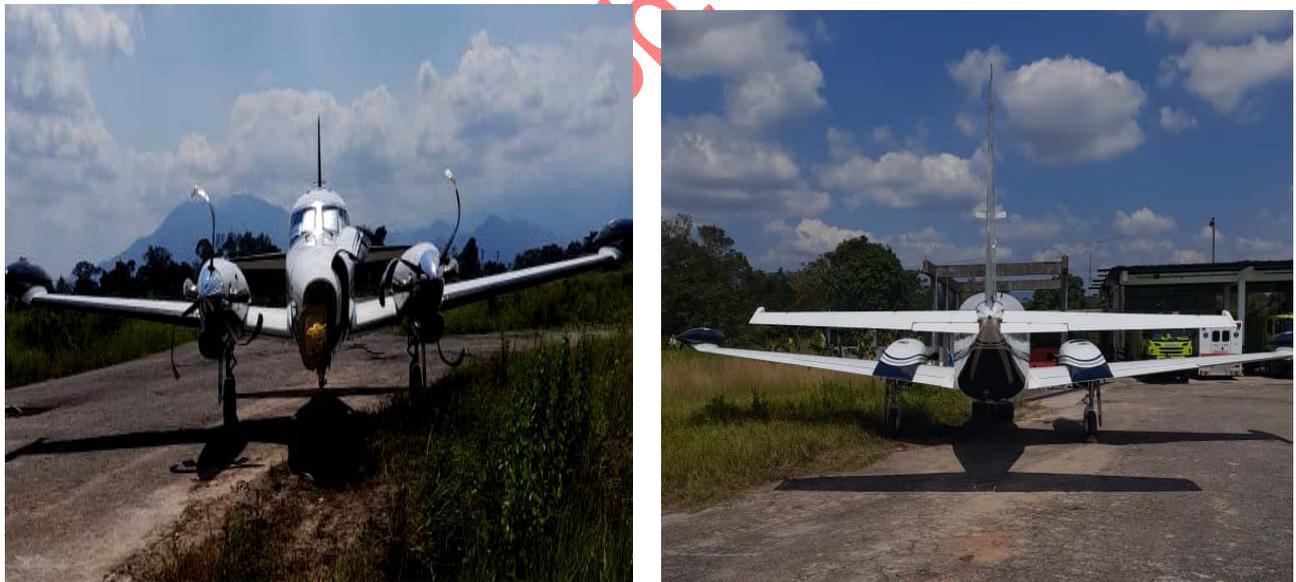
**Figura 4.** Aeronave YV1081  
**Fuente:** Investigador Encargado. **Año:** 2024

11. Fijación fotográfica de la aeronave en el lugar del evento.
