# INFORME PRELIMINAR

**INCIDENTE GRAVE  
SCF-PP**

**MATRÍCULA:** YV1629

## INFORME PRELIMINAR DE INCIDENTE GRAVE DE AVIACIÓN JIAAC EXPEDIENTE N°004/2024

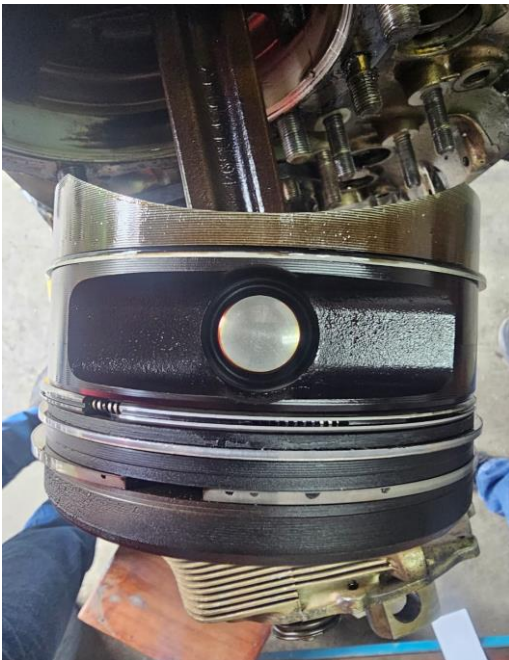
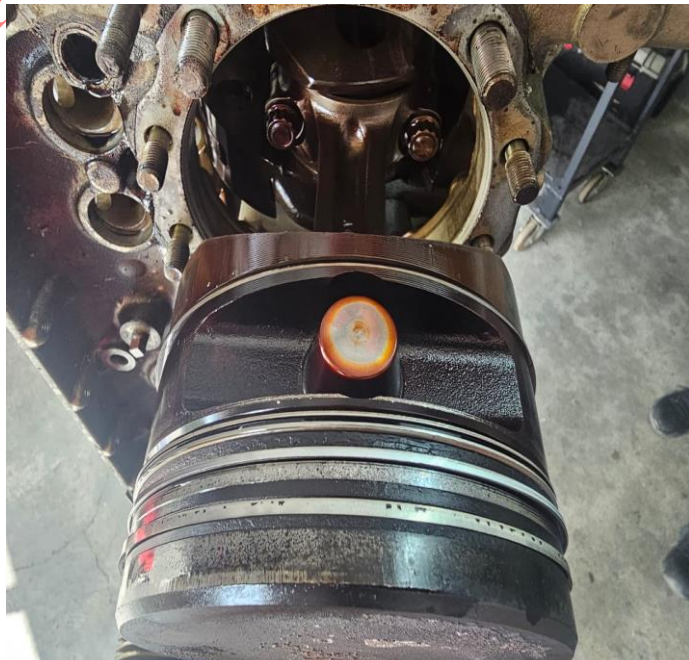
**Figura 8.** Pistones del Motor.  
**Fuente:** Investigador Encargado. **Año:** 2024

Durante la inspección exhaustiva realizada al motor se evaluó a detalle el cigüeñal, el árbol de levas, las bielas, el bloque, los engranajes, y cada uno de los pistones para el descarte de alguna fractura o desgaste de material, hallándose todos estos componentes en buenas condiciones estructurales y de material, aptos para la operación en el motor.

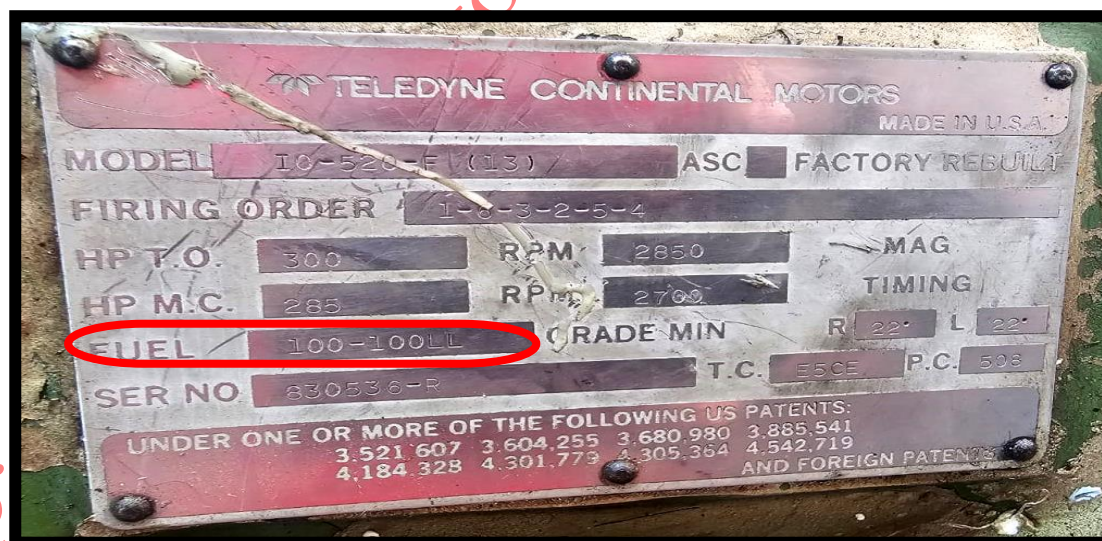
**Figura 13.** Chapa Identificadora del motor de la Aeronave YV1629.

Se realizó una evaluación de las especificaciones del tipo de combustible estipulado por el fabricante en la chapa de identificación del motor, el cual el designado es de 100-100LL (AVEGAS).
