INFORME PRELIMINAR

ACCIDENTE
LALT

MATRÍCULA: YVO211

INFORME PRELIMINAR DEL ACCIDENTE DE AVIACIÓN JIAAC EXPEDIENTE N°007/2024

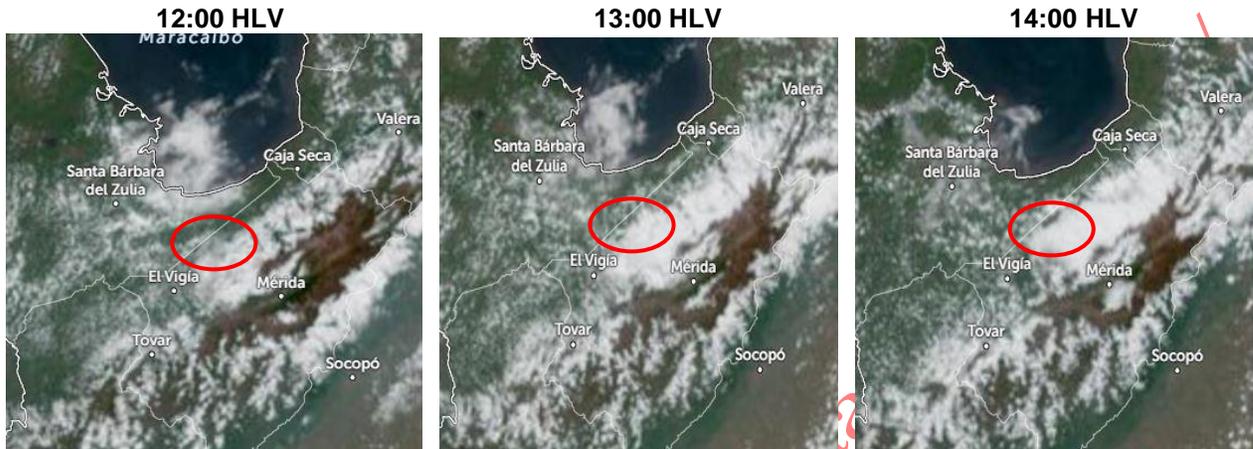
IMAGENES DE SATELITE DEL DÍA SÁBADO, 24 DE FEBRERO DE 2024

fue aumentando progresivamente entre las 13:00 y las 14:00 HLV, con la presencia de precipitaciones variables. El viento en superficie se presentó de variable de 5 a 25 Kmh aproximadamente.
