EXPEDIENTE 006/2024

## INCIDENTE SCF-NP

**MATRÍCULA:** YV2776

**MODELO:** EBR-120RT

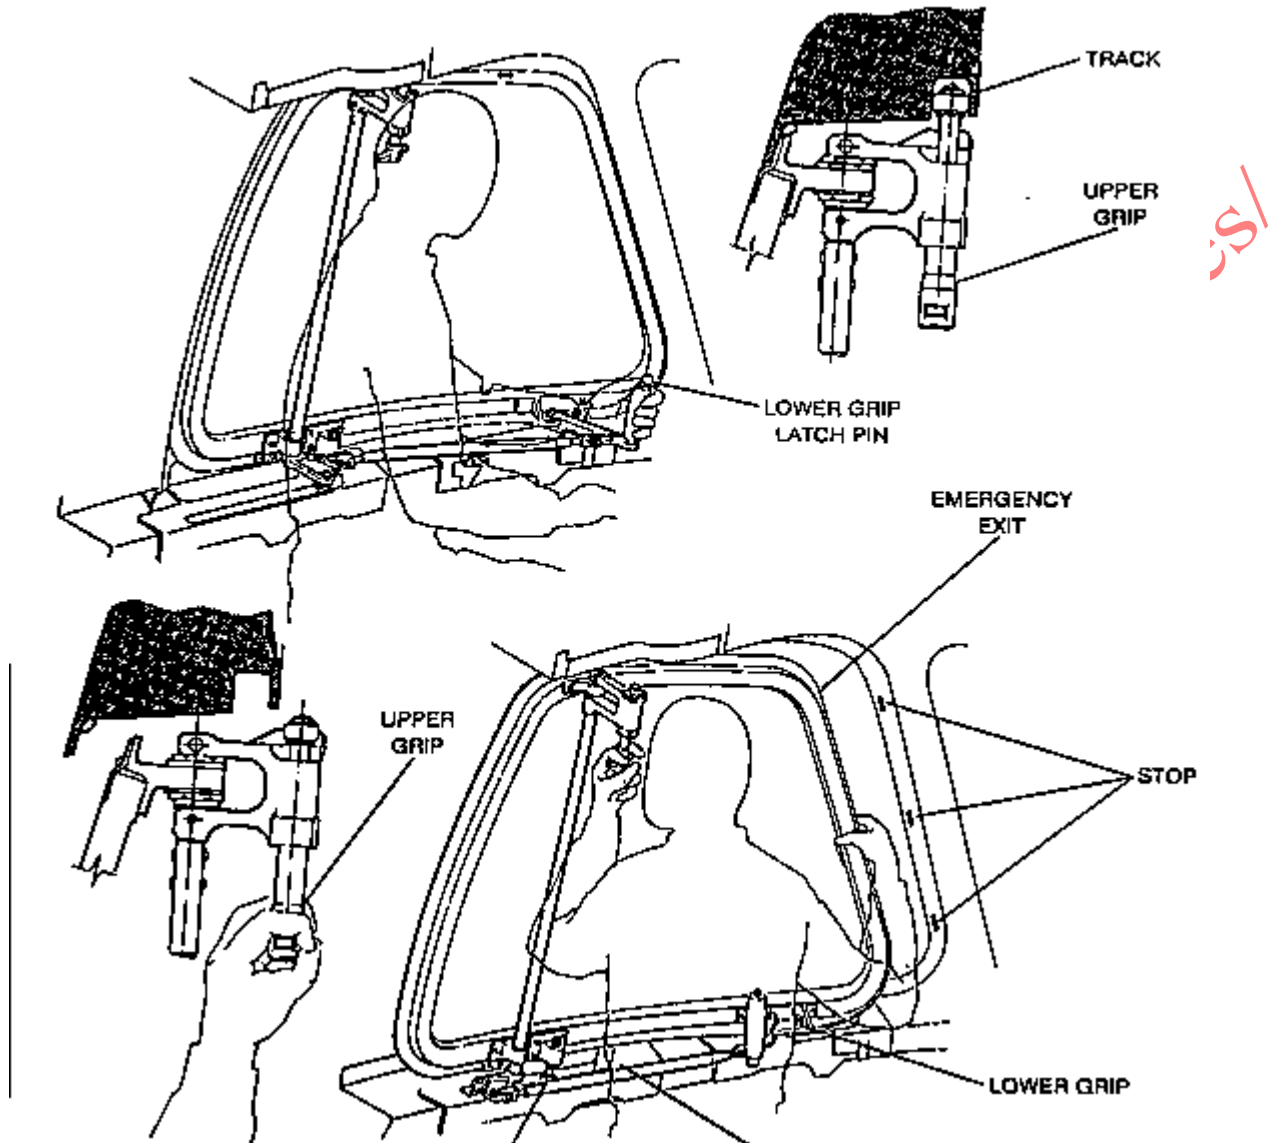
**Figura 3.**Procedimiento del Desmontaje de la Cockpit Emergency Exit.

Se aplicó el procedimiento de desacople y desmontaje de la ventanilla, establecido en el manual de mantenimiento de la aeronave, para su debida inspección exhaustiva de las condiciones físicas de los componentes que integran esta ventanilla de emergencia de la tripulación de mando.
