# INFORME PRELIMINAR

**INCIDENTE GRAVE  
SCF-PP / F-NI**

**MATRÍCULA:** YV3398

## INFORME PRELIMINAR DE INCIDENTE GRAVE DE AVIACIÓN JIAAC EXPEDIENTE N°012/2024

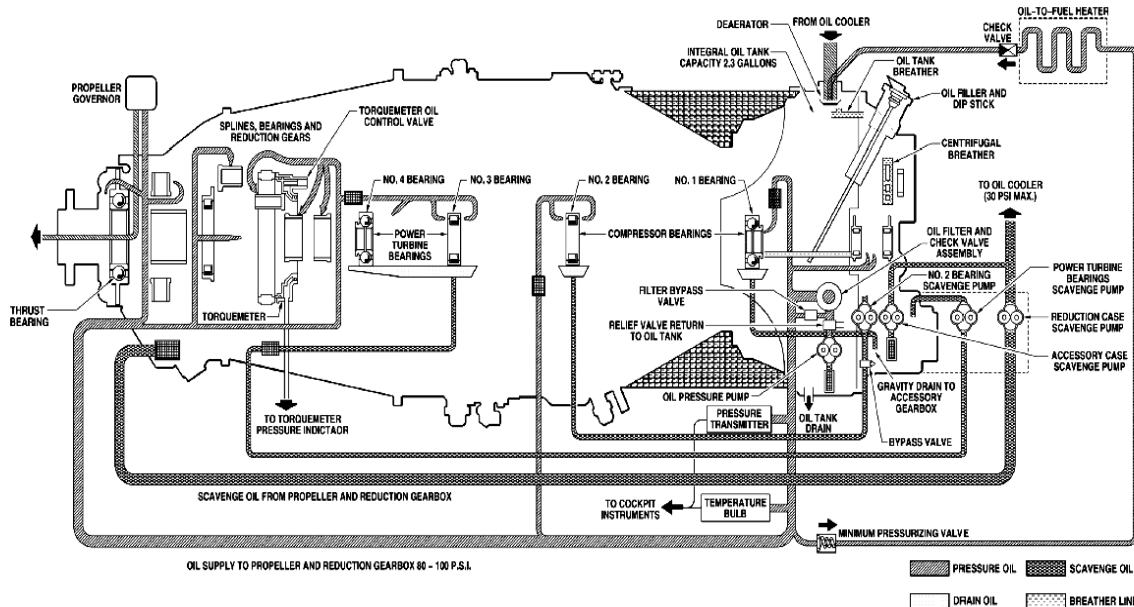
Figura 10. Esquema del sistema de lubricación del motor PT6A.

Se analizó el esquema de lubricación del motor establecido en el Manual de Mantenimiento (79-00-00 Oil Description and Operation), a fin de precisar cada una de las partes por donde fluye el líquido hidráulico y poder predecir ciertos puntos de ubicación de la fuga en todo el sistema de lubricación.
