INFORME PRELIMINAR

INCIDENTE GRAVE SCF-NP

MATRÍCULA:YV2776

INFORME PRELIMINAR INCIDENTE GRAVE DE AVIACIÓN JIAAC EXPEDIENTEN°013/2024

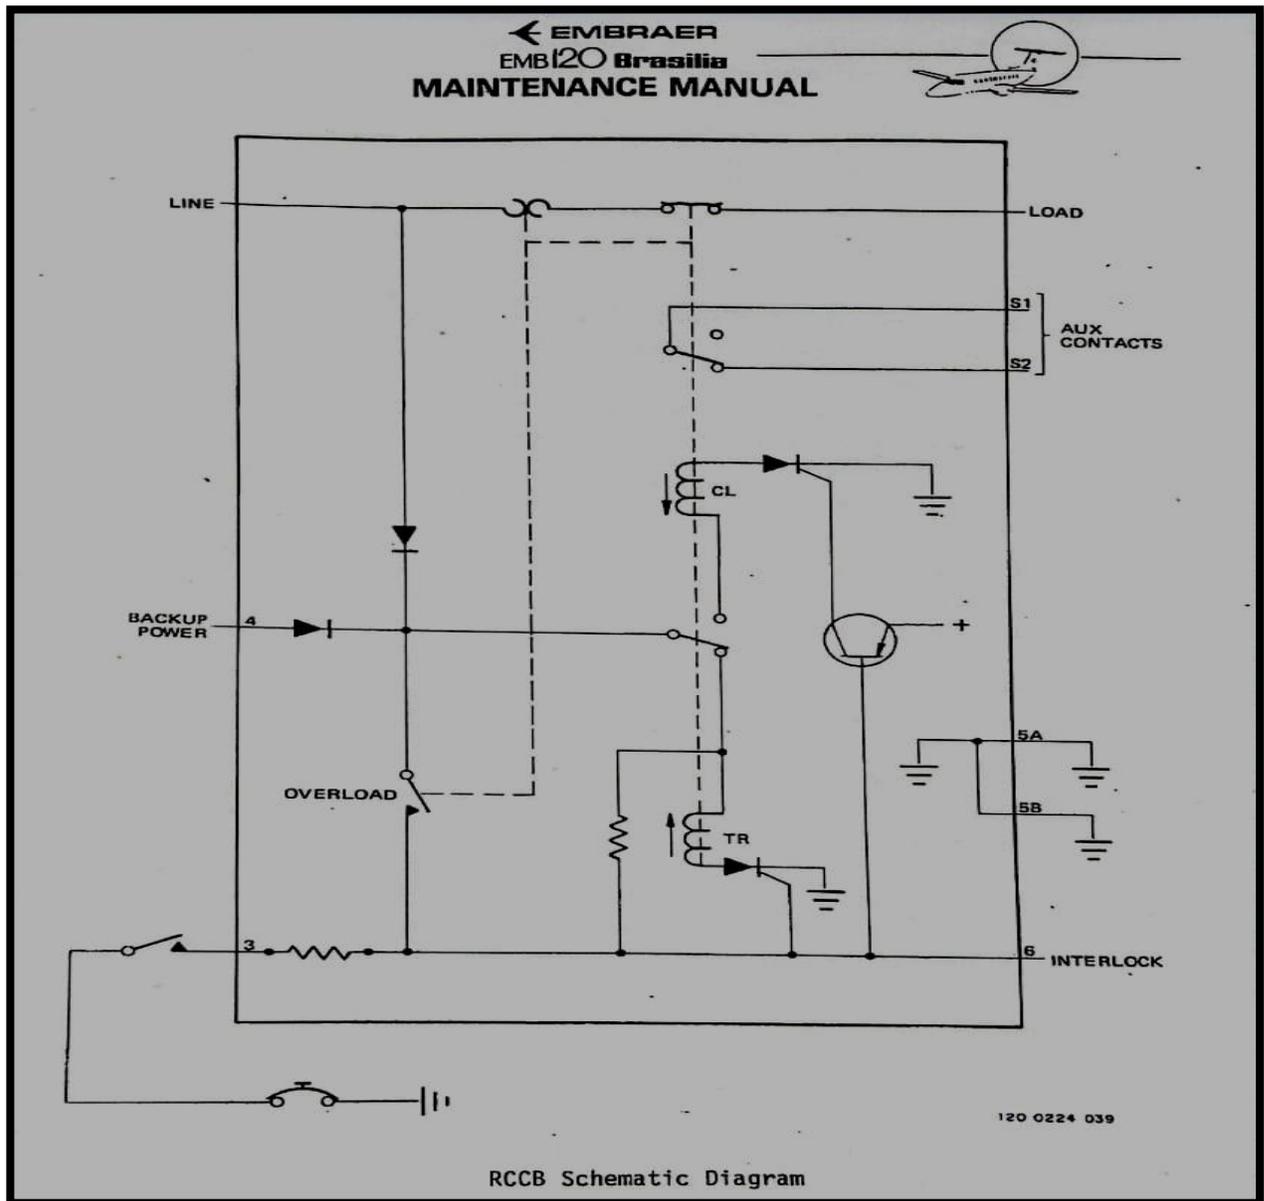
Figura 5. Diagrama de Funcionamiento de Remote Control Circuit Breaker (RCCB)

Basándose en el funcionamiento del componente establecido en los manuales de mantenimiento del fabricante relacionados al sistema eléctrico, específicamente del componente RCCB, se pudo constatar que dicho componente tiene dos pases uno verde (OPEN) y otro rojo (CLOSE).

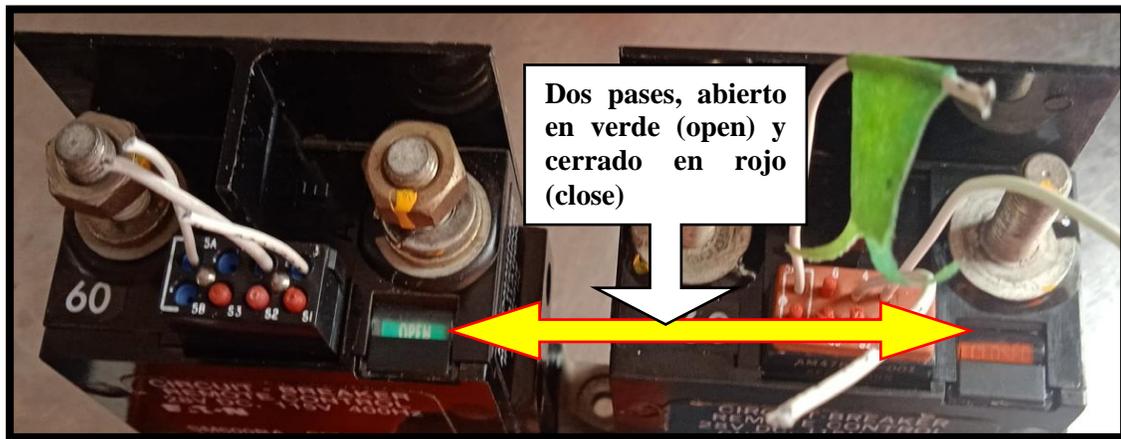
Figura 6. Funcionamiento del RCCB.

Durante las experticias realizadas se logró constatar que dicho componente experimentó un sobrecalentamiento que produjo la fijación permanente en el modo (OPEN), excediendo los límites de tiempo en este modo, lo que a su vez, generó como consecuencia una falla en la barra de emergencia, activándose el Circuit Breaker que inhibe el funcionamiento de la barra como medida de protección. Como consecuencia, se inhabilitaron los sistemas e instrumentos que se alimentan de dicha barra, debido a la falta de energía.
