INFORME PRELIMINAR

ACCIDENTE LOC-I / FUEL

MATRÍCULA: YV3112

INFORME PRELIMINAR DE ACCIDENTE DE AVIACIÓN JIA EXPEDIENTE N° 016/2024

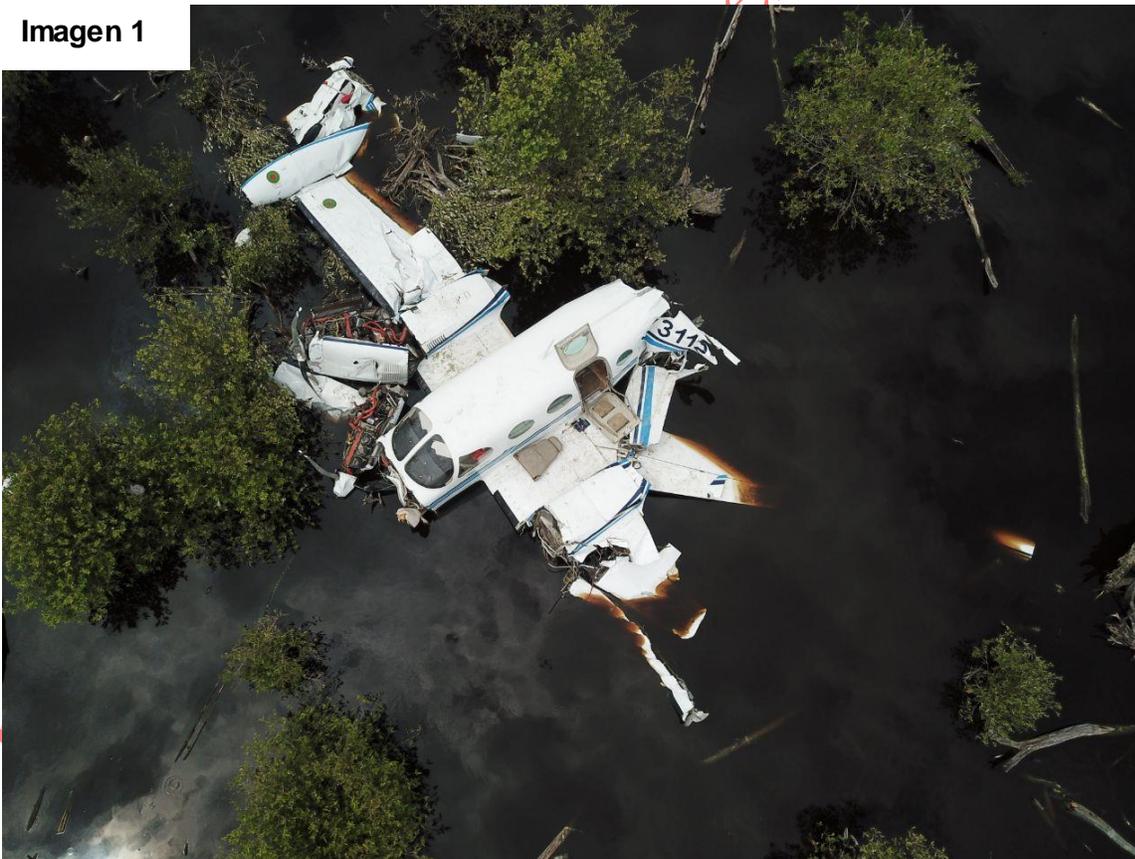
Imagen 1

Imagen 1: Localización de la aeronave YV3112
Fuente: Investigador Encargado **Año:** 2024

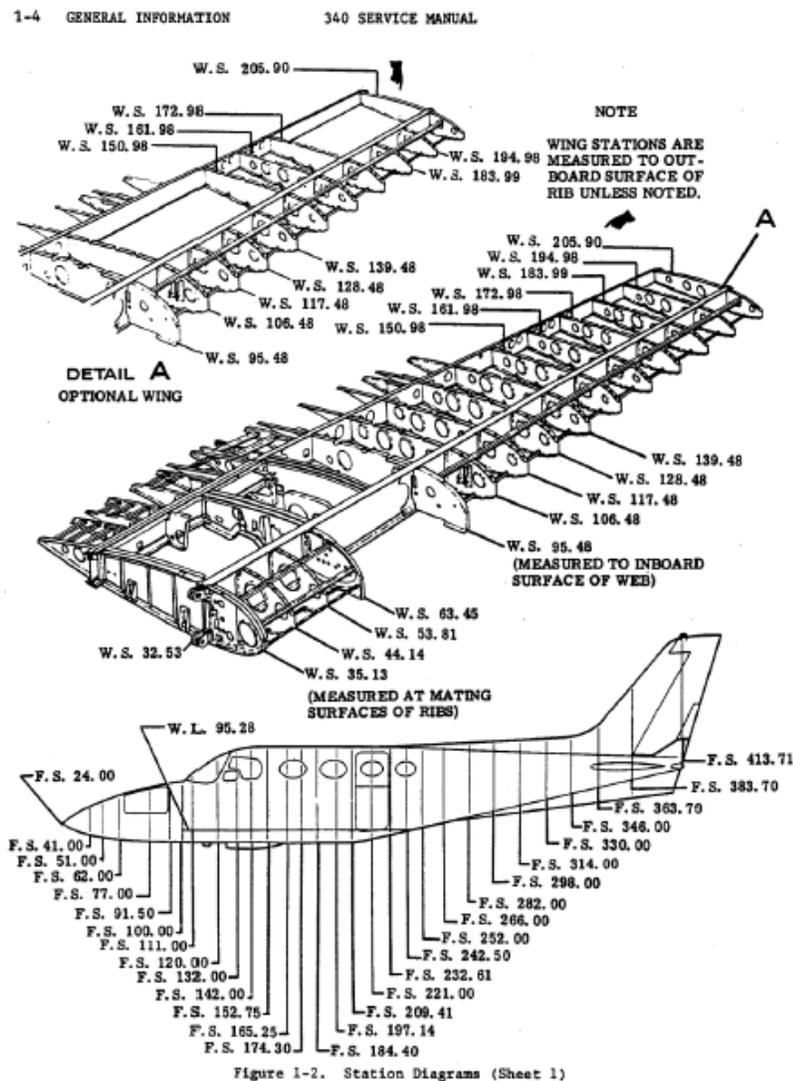
- a. El empenaje quedo doblado, torcido y desprendido hacia la izquierda a partir de la estación FS 252,00. El estabilizador vertical quedo invertido al igual que el horizontal, y debajo del fuselaje
- b. Motor izquierdo desprendido en conjunto con su bancada. El mismo quedo del lado derecho, entre el fuselaje y el motor derecho.
- c. El plano izquierdo, posterior a la viga principal, entre las estaciones WS106,48 y WS205,90 se encuentra desprendida, incluyendo la viga y los tanques de combustible auxiliares.

Imagen 12: Diagrama de estaciones Cessna 340A
Fuente: Manual del fabricante Año: 2024
