INCIDENTE SCF-NP

MATRÍCULA: YV1116

MODELO: JETSTREAM SERIES 3200 COMMUTER

INFORME DE INCIDENTE DE AVIACION JIAAC EXPEDIENTE N°020/2024

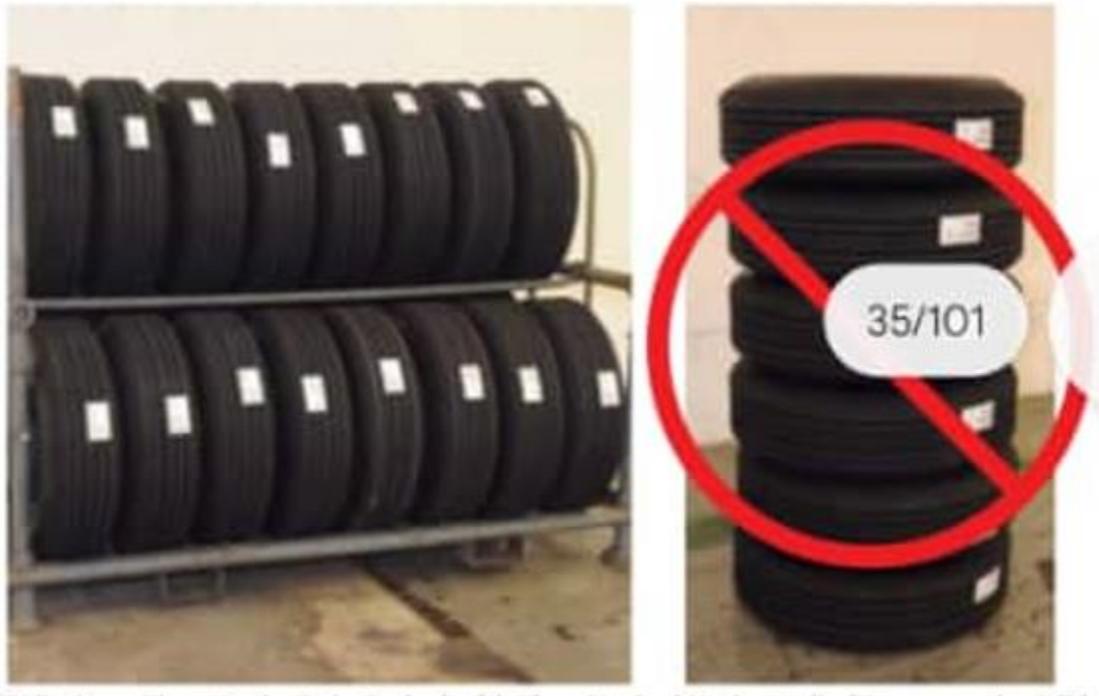
huecos en el centro para evitar deformaciones permanentes del neumático. No es recomendado el Apilado horizontal de neumáticos, si los neumáticos se apilan horizontalmente, puede deteriorarse, resultando en problemas de montaje.
