INFORME PRELIMINAR

**INCIDENTE
RE / SCF-NP**

MATRÍCULA: YV2596

INFORME PRELIMINAR DE INCIDENTE DE AVIACIÓN JIAAC EXPEDIENTE N°044/2024

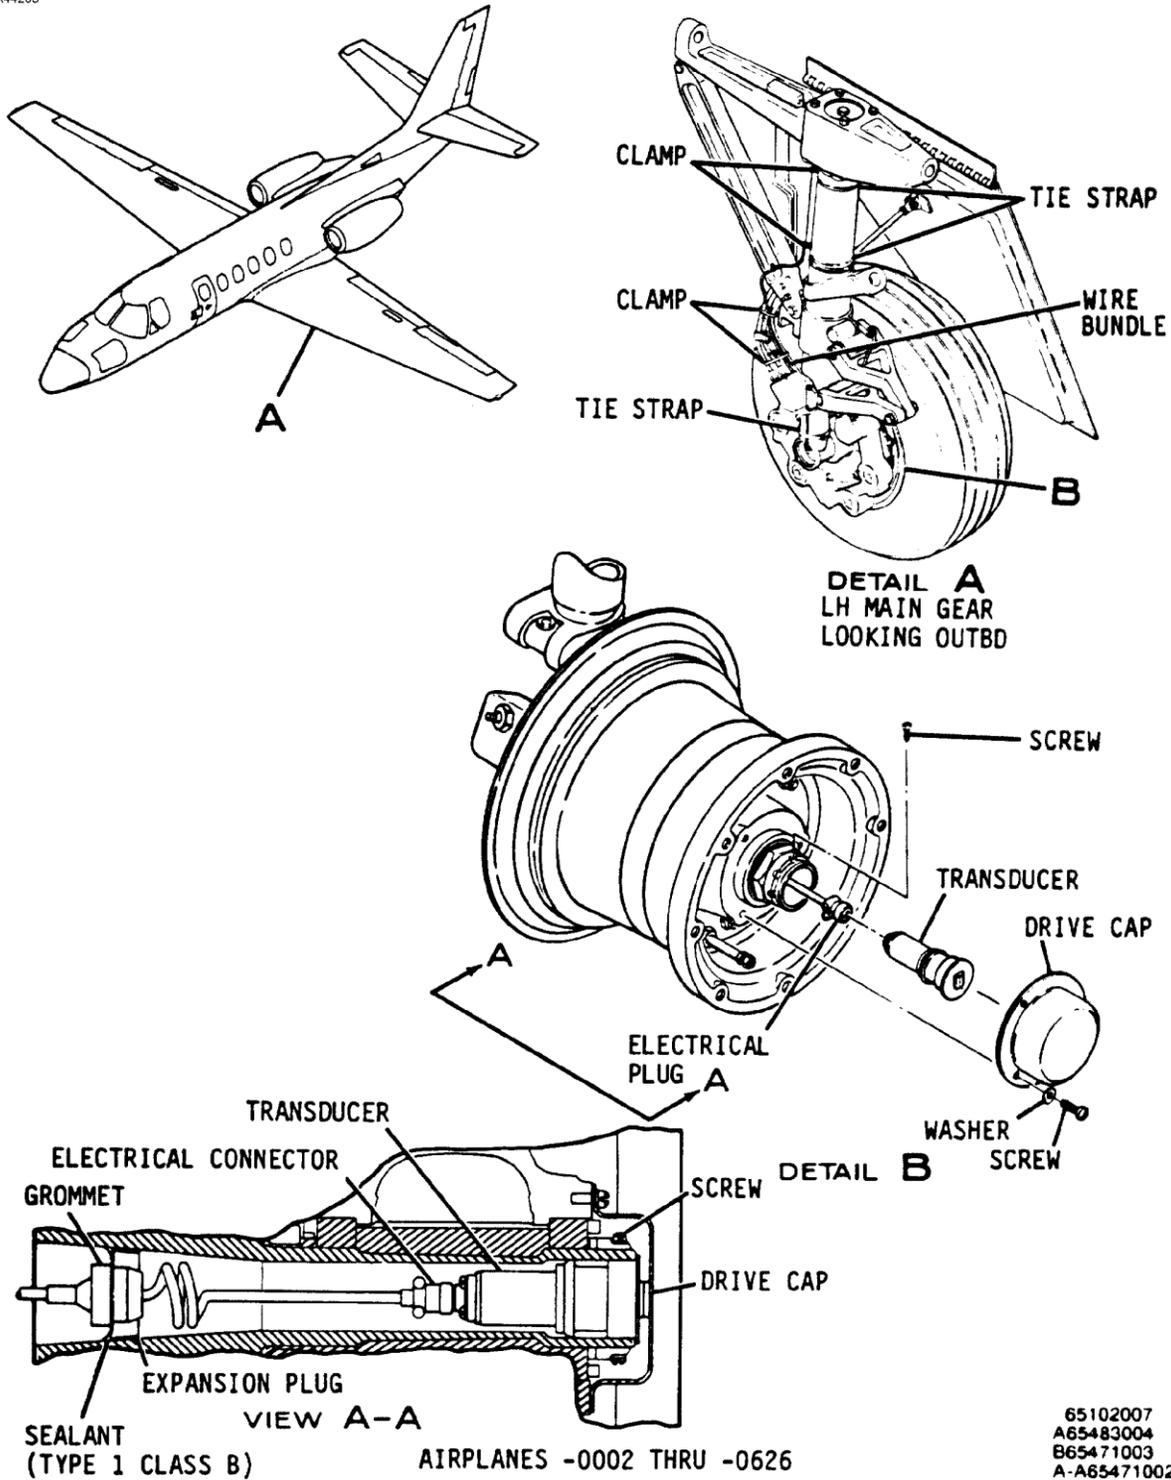
Figura 12. Aeronave YV2596.
Fuente: Investigador Encargado.
Año: 2024
MANUAL DE MANTENIMIENTO

La Junta Investigadora de Accidentes de Aviación Civil (JIAAC) determinó en base a la inspección realizada con los TMA la empresa y luego de haber verificado que los registros de inspección se encontraban debidamente asentados y correctamente llenados y que los trabajos efectuados por el personal técnico cumplían a cabalidad, los requerimientos establecidos en la documentación técnica, que la causa probable del incidente fue por humedad excesiva en el sistema de frenos lo que ocasionó que la aeronave no frenara como lo indica el manual de mantenimiento.
