# INFORME PRELIMINAR

**INCIDENTE GRAVE  
SCF-PP/F-NI**

**MATRÍCULA:** YV665T

**MODELO:** 727-2X3

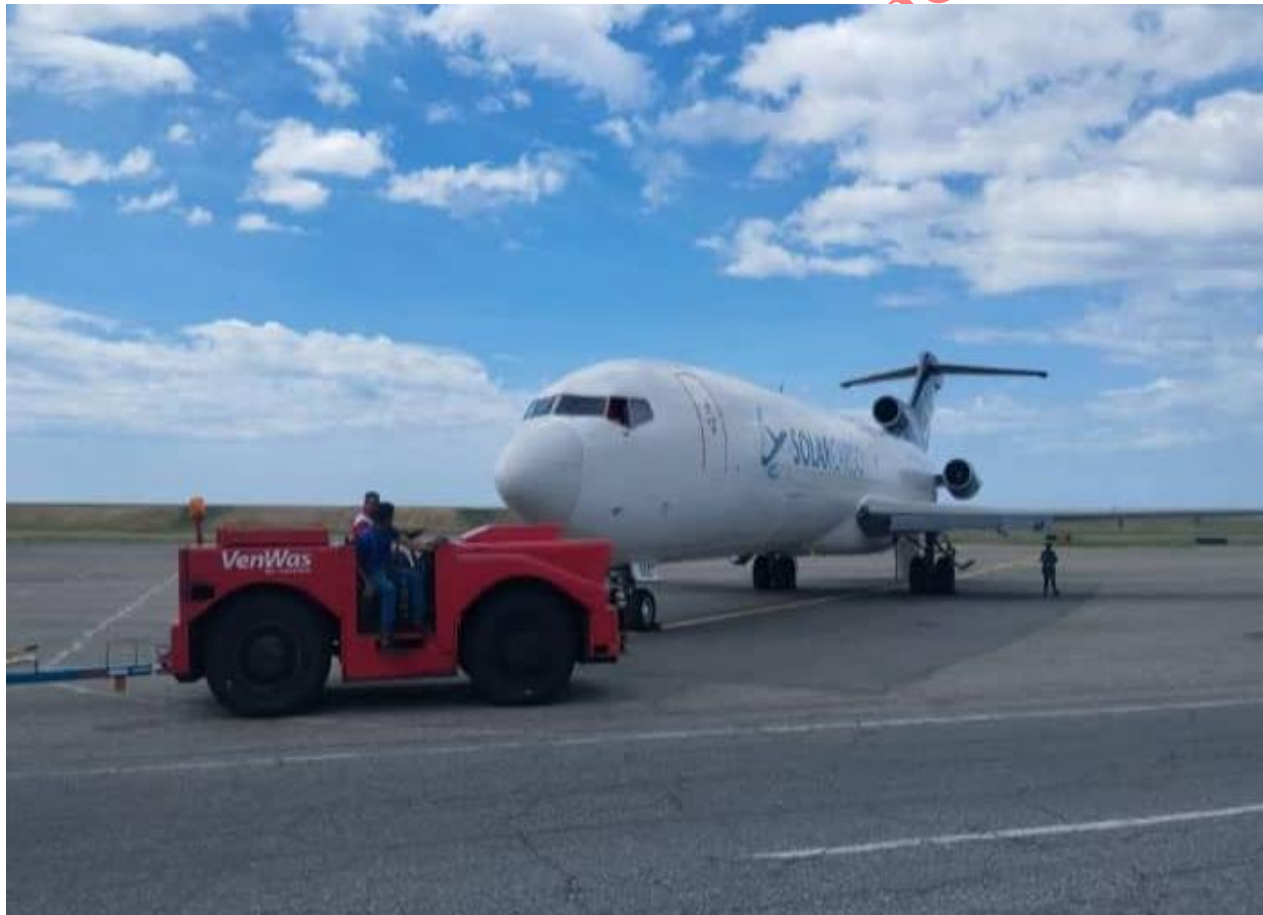
**Figura 2.** Traslado de la aeronave **YV665T**  
**Fuente:** Investigador Encargado. **Año:** 2025

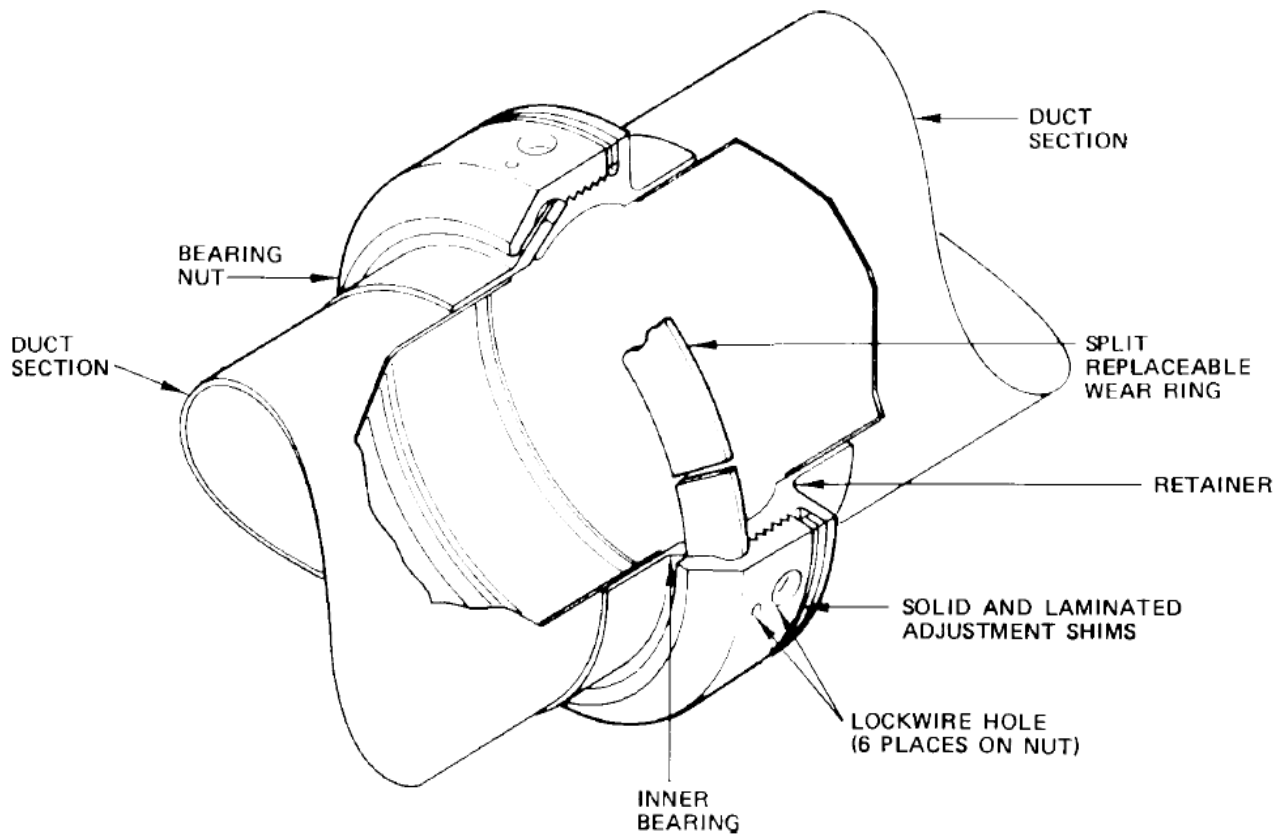
Duct Ball Joint  
Figure 202

- (1) The duct ball joints are located in the engine section of engines No. 1, 2, and 3, and join the bleed manifolds of the 8th and 13th stages to the corresponding pneumatic ducts of the air conditioning and TAI systems. The ball joints consist of an inner bearing and bearing nut fixed to one of the ducts being joined, a retainer fixed to the other duct, a split replaceable wear ring, and adjustment shims (Fig. 202).

- (1) Unscrew bearing nut from retainer using F72999-( ) and ST2580-163-( ) wrenches.
  - (2) Move nut away from joint and remove wear ring.
  - (3) Remove shims.

- D. Wear Ring Installation (Fig. 202)
  - (1) Install wear ring in bearing nut and make sure that gap in split wear ring does not exceed 0.030 inch.
