# INFORME PRELIMINAR

**INCIDENTE GRAVE  
SCF-PP**

**MATRÍCULA:** YV2794

**MODELO:** 737-232

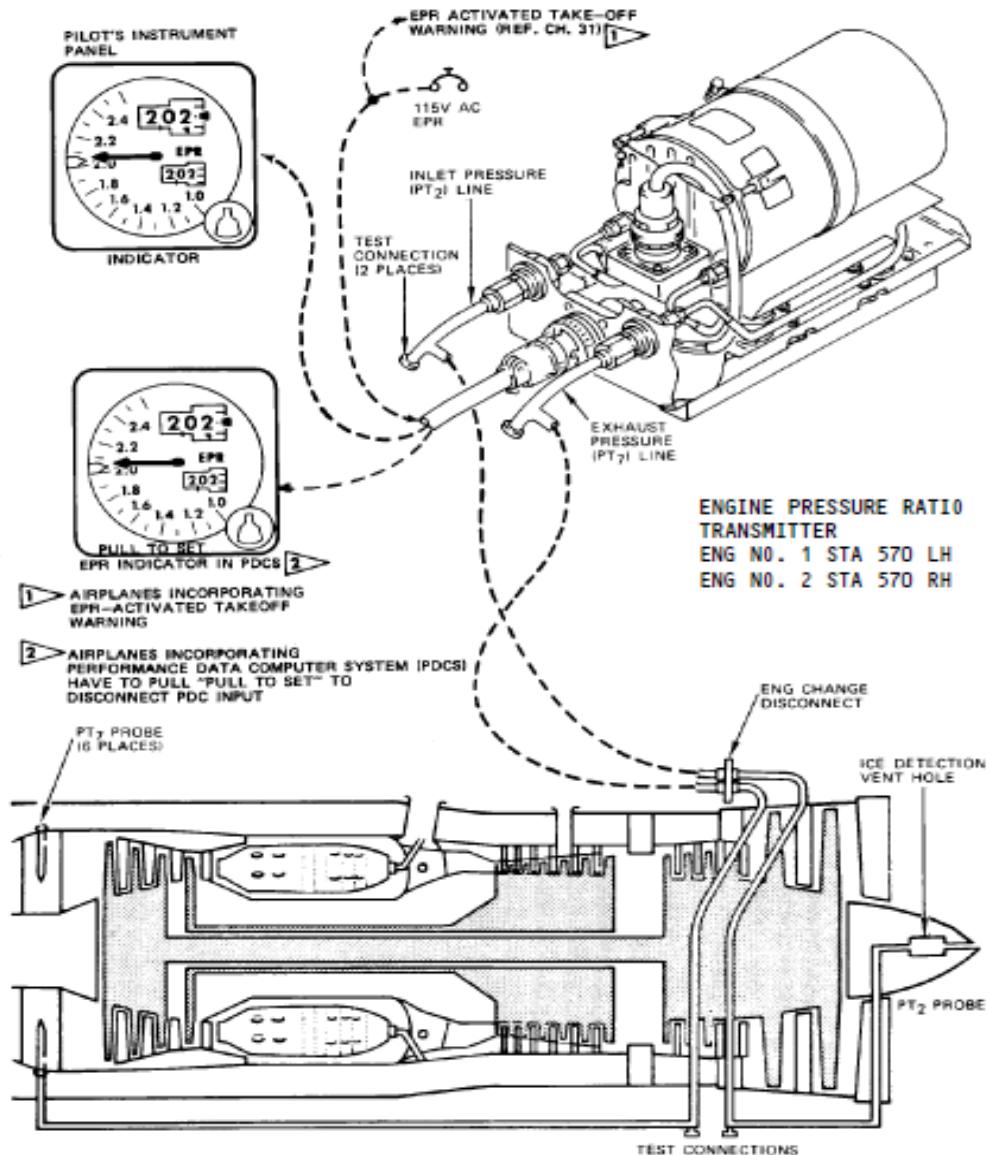
Engine Pressure Ratio Indicating System  
Figure 1

8. Se efectuó Trouble Shooting (CAZA FALLA) de acuerdo al AMM 77-11-00 Pág. 101 y 104 observándose un Leve STALL en el motor numero 2, al salir de IDLE (POTENCIA MINIMA).
9. Se realizó lubricación de Válvula bleed acorde al AMM 75-31-00 PAG 602 y 603.
10. Se realizó TEST Operacional del motor en cuestión según AMM71-00-00 PAG 508, Operando en rangos normales y parámetros estables.
11. Se entregó la Cesión de Custodia Total de la aeronave 034-2025.
