# INFORME PRELIMINAR

ACCIDENTE  
LOC I / F-POST

**MATRÍCULA:** YV1443

## INFORME PRELIMINAR DE ACCIDENTE DE AVIACIÓN JIA EXPEDIENTE N° 038/2025

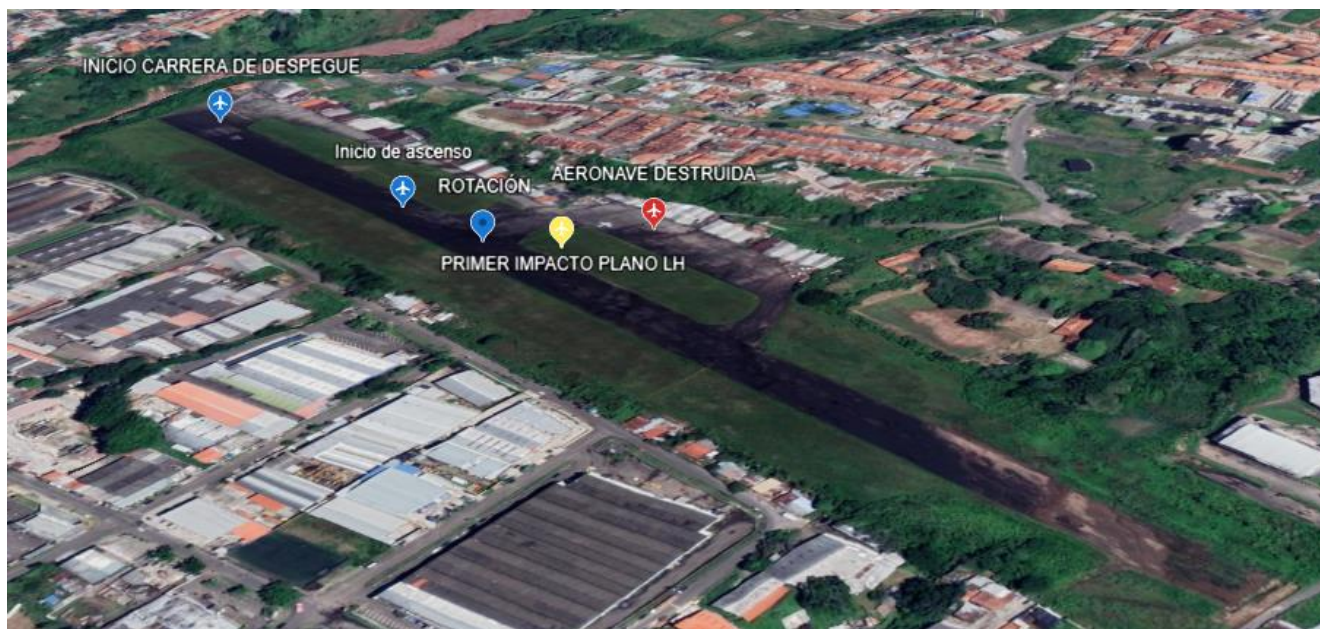
En la imagen inferior se observa la ruta la trayectoria de la aeronave durante la carrera de despegue.

**Imagen 1** Imagen referencial ruta seguida por el YV1443 en la pista de SVPM.

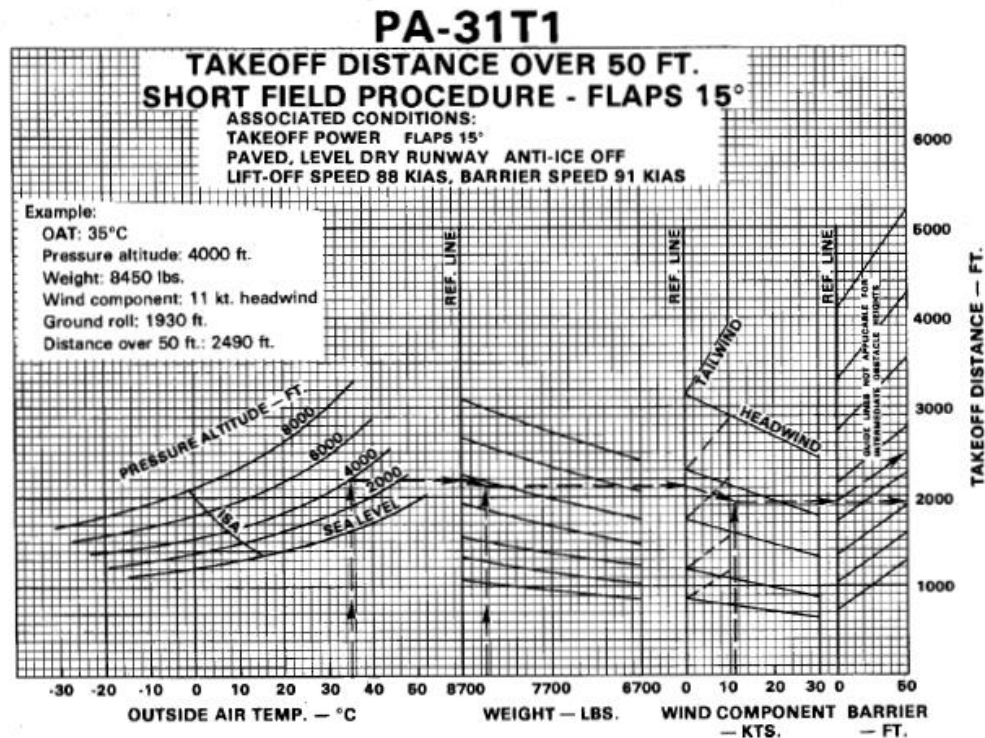
Con base a lo establecido por el fabricante en función al peso de la aeronave (8.000 libras), temperatura 35°C, pista seca, componente de viento en 11 nudos, altitud 4000 pies, flaps 15°, la aeronave requiere 1.930 pies o 588,26 mts para realizar un despegue seguro a 88 kts (V1). (Se utilizan como referencia los límites superiores por aproximación tanto en temperatura, altitud y en la carga de la aeronave)

Imagen 3Tabla de cálculos para el despegue PA-31T1 Flaps 15° 4.000 pies.  
Fuente: Manual del fabricante. Año: 2025

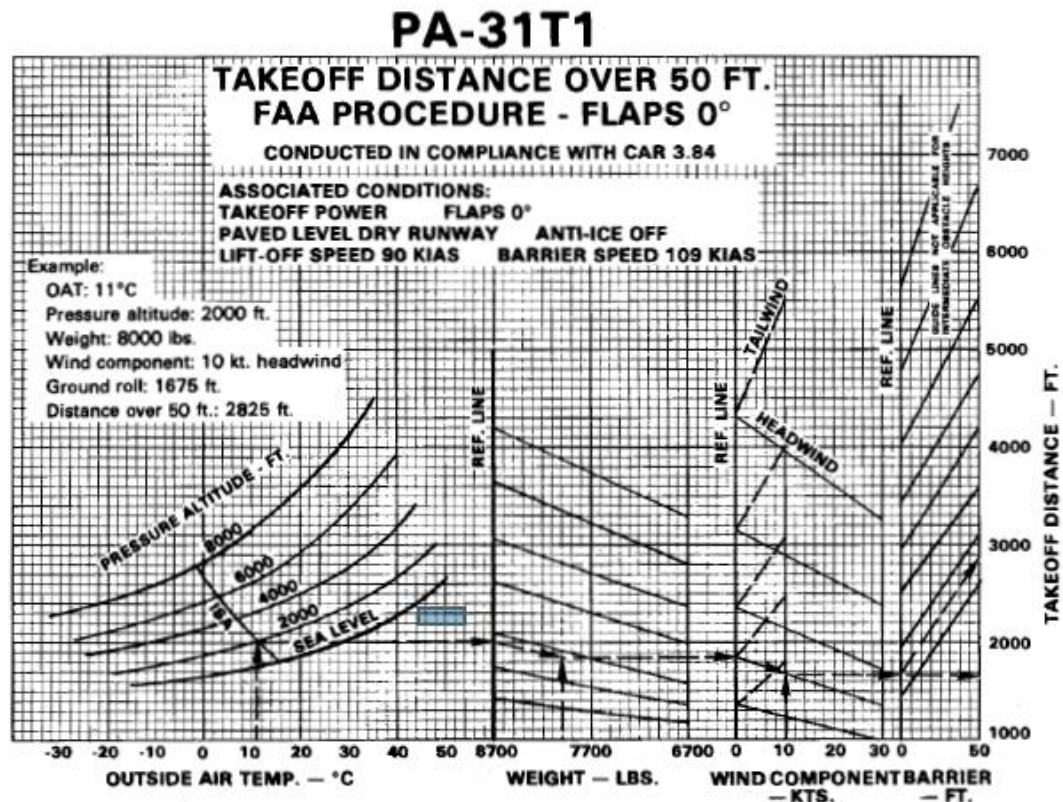
Con base a lo establecido por el fabricante en función al peso de la aeronave (8.000 libras), temperatura 11°C, pista seca, componente de viento en 10 nudos, altitud 2000 pies, flaps 0°, la aeronave requiere 1.675 pies o 510,54 mts para realizar un despegue seguro a 90 kts (V1). (Se utilizan como referencia los límites inferiores por aproximación tanto en temperatura, altitud y en la carga de la aeronave)

Imagen 4 Tabla de cálculos para el despegue PA-31T1 Flaps 0°.  
Fuente: Manual del fabricante. Año: 2025

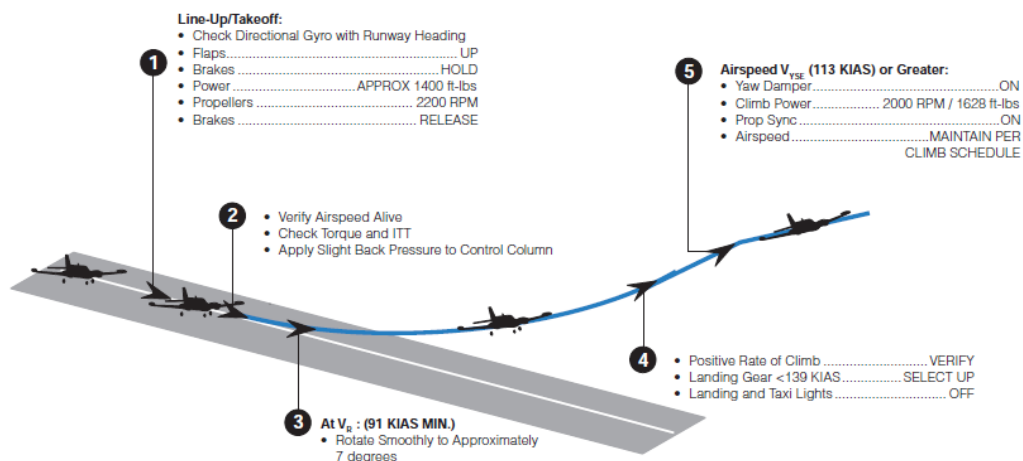
En la parte inferior observamos el procedimiento recomendado por el fabricante durante un despegue normal. Se debe alcanzar mínimo 91 nudos para la rotación.

**Imagen 6 Procedimiento de despegue normal**  
**Fuente: Manual del fabricante Año: 2025**

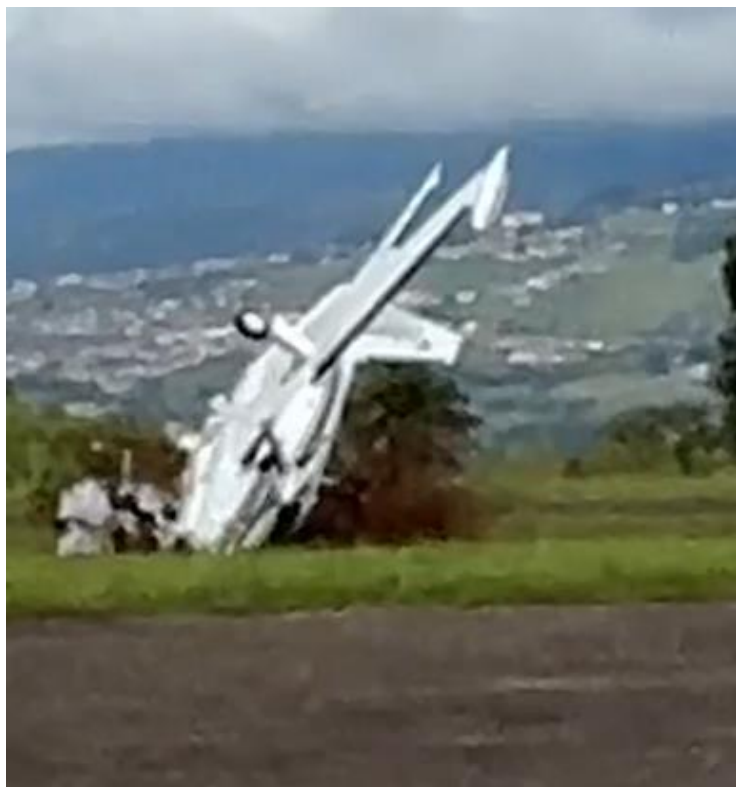
**Imagen 12 Impacto contra el terreno**  
Fuente: Investigador encargado. Año: 2025

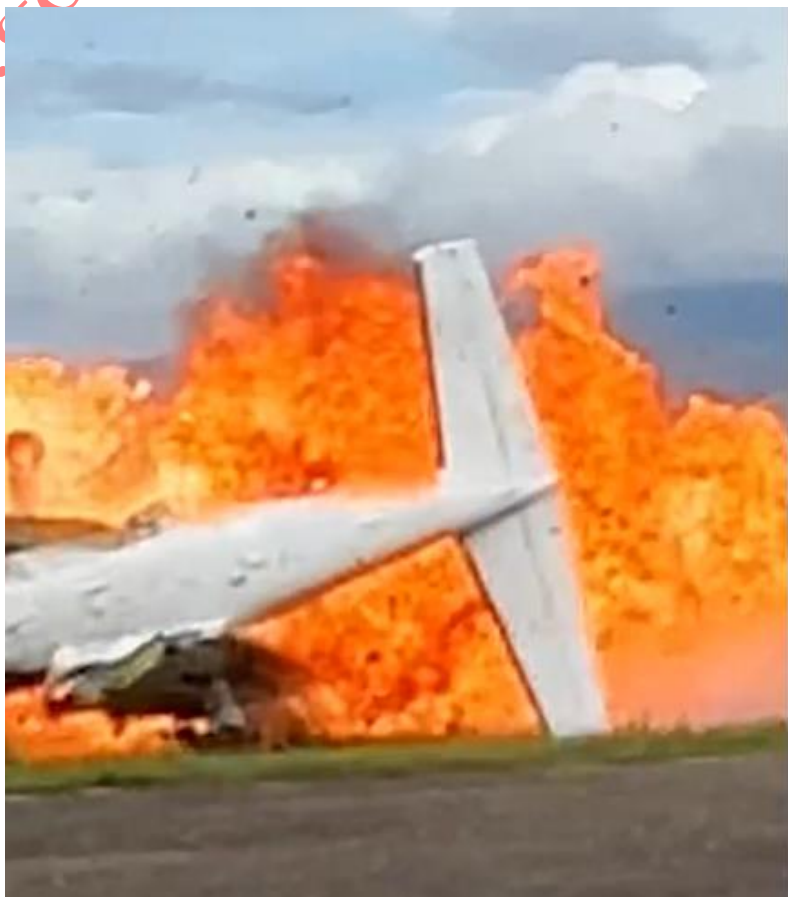
**Imagen 13 Aeronave cuando inicia el fuego**  
Fuente: Investigador encargado. Año: 2025

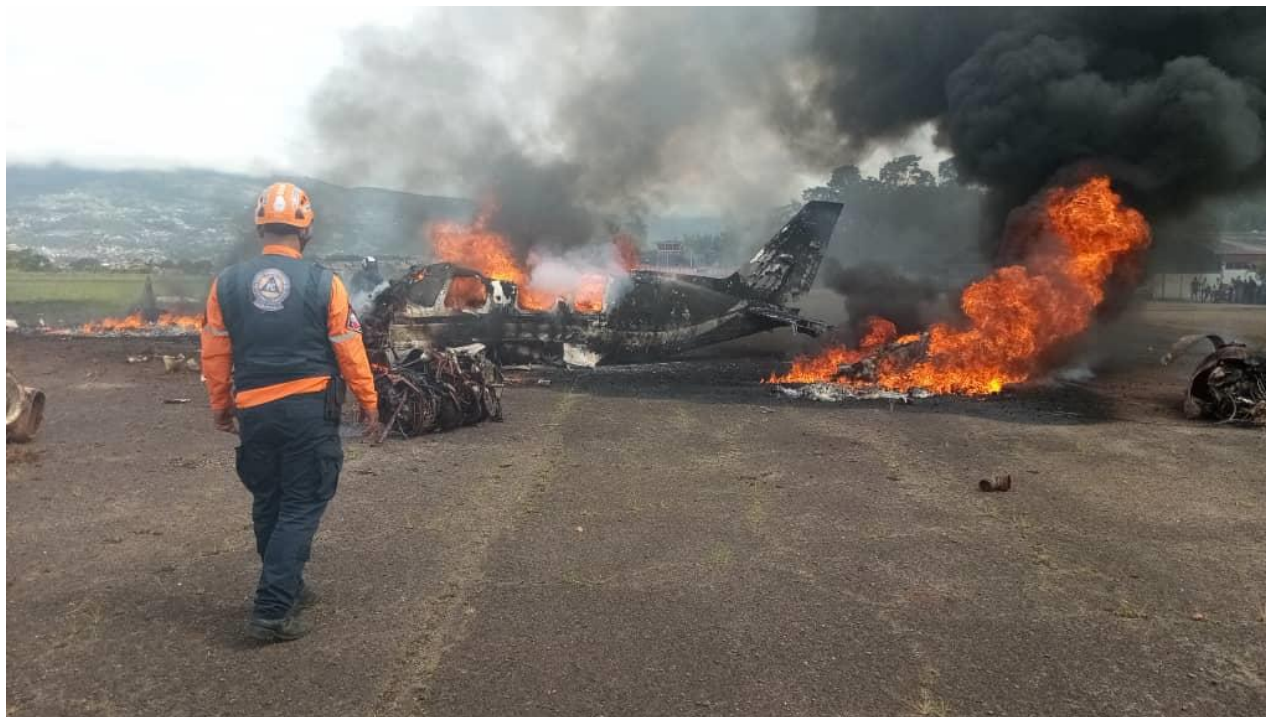
**Imagen 14 Aeronave en llamas**  
Fuente: Investigador encargado. Año: 2025

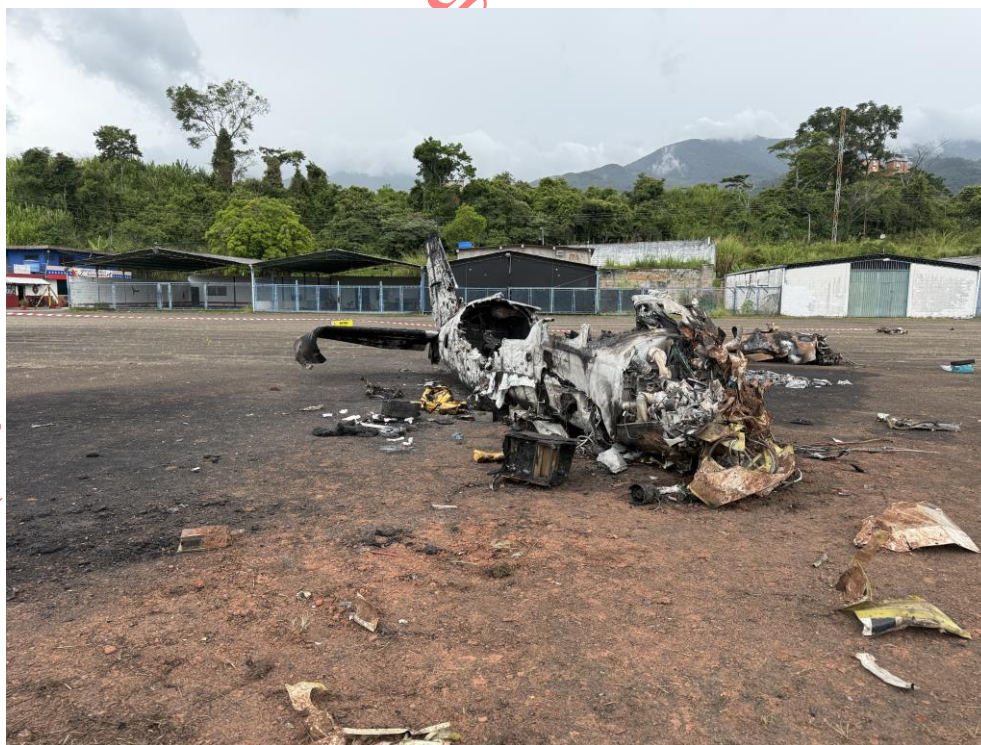
**Imagen 15 Aeronave una vez extinguido el fuego**  
Fuente: Investigador encargado. Año: 2025

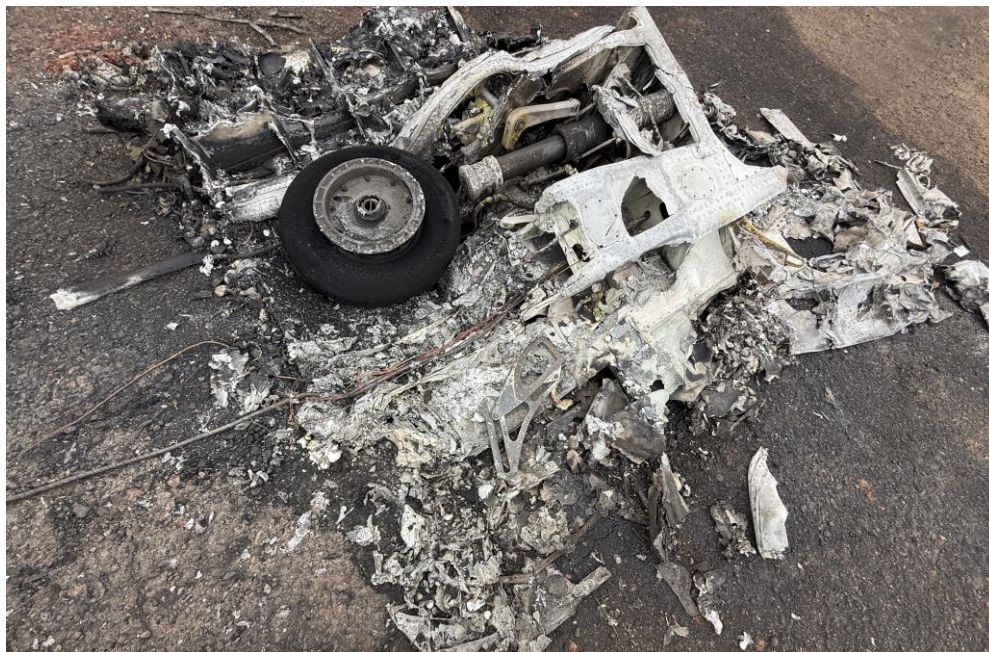
**Imagen 33 Trenes Principales**  
**Fuente:** Investigador encargado. **Año:** 2025

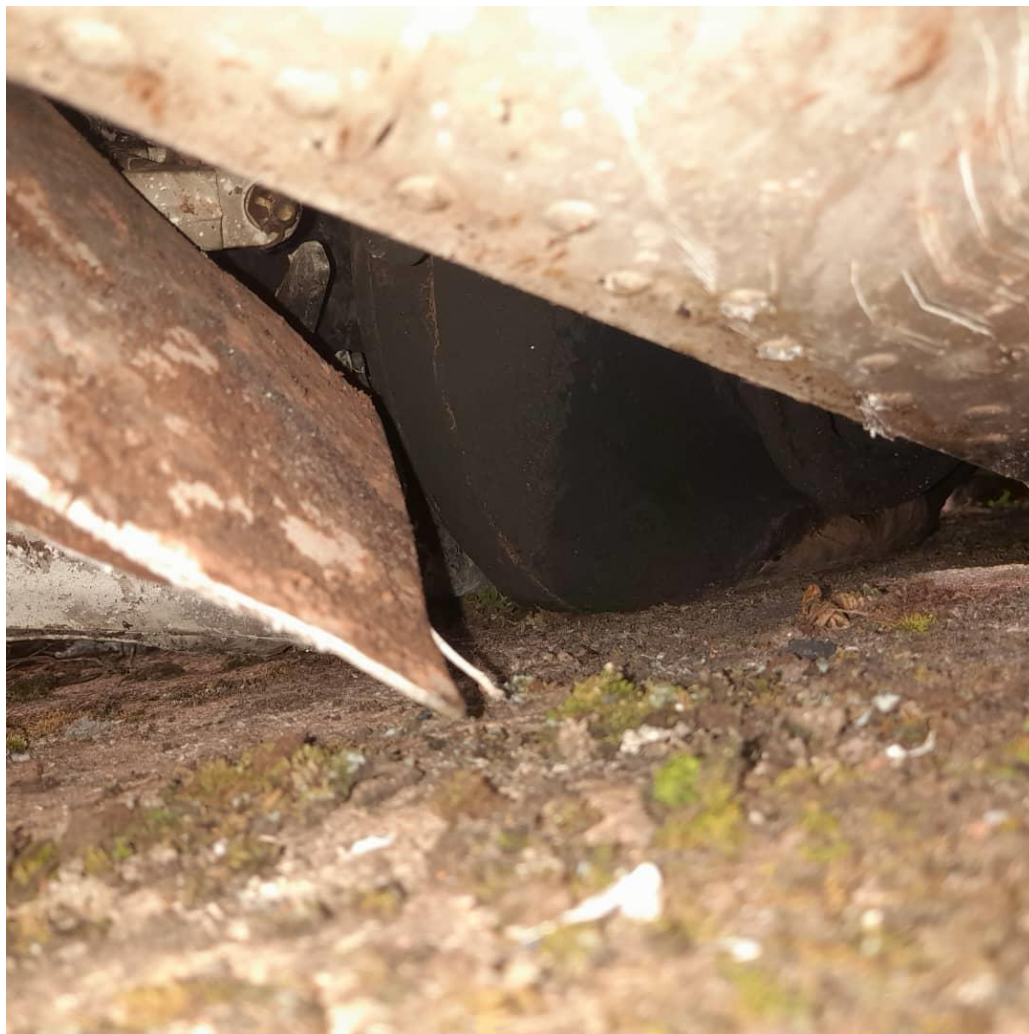
**Imagen 34 Tren de nariz en la parte inferior de la aeronave**  
**Fuente:** Investigador encargado. **Año:** 2025

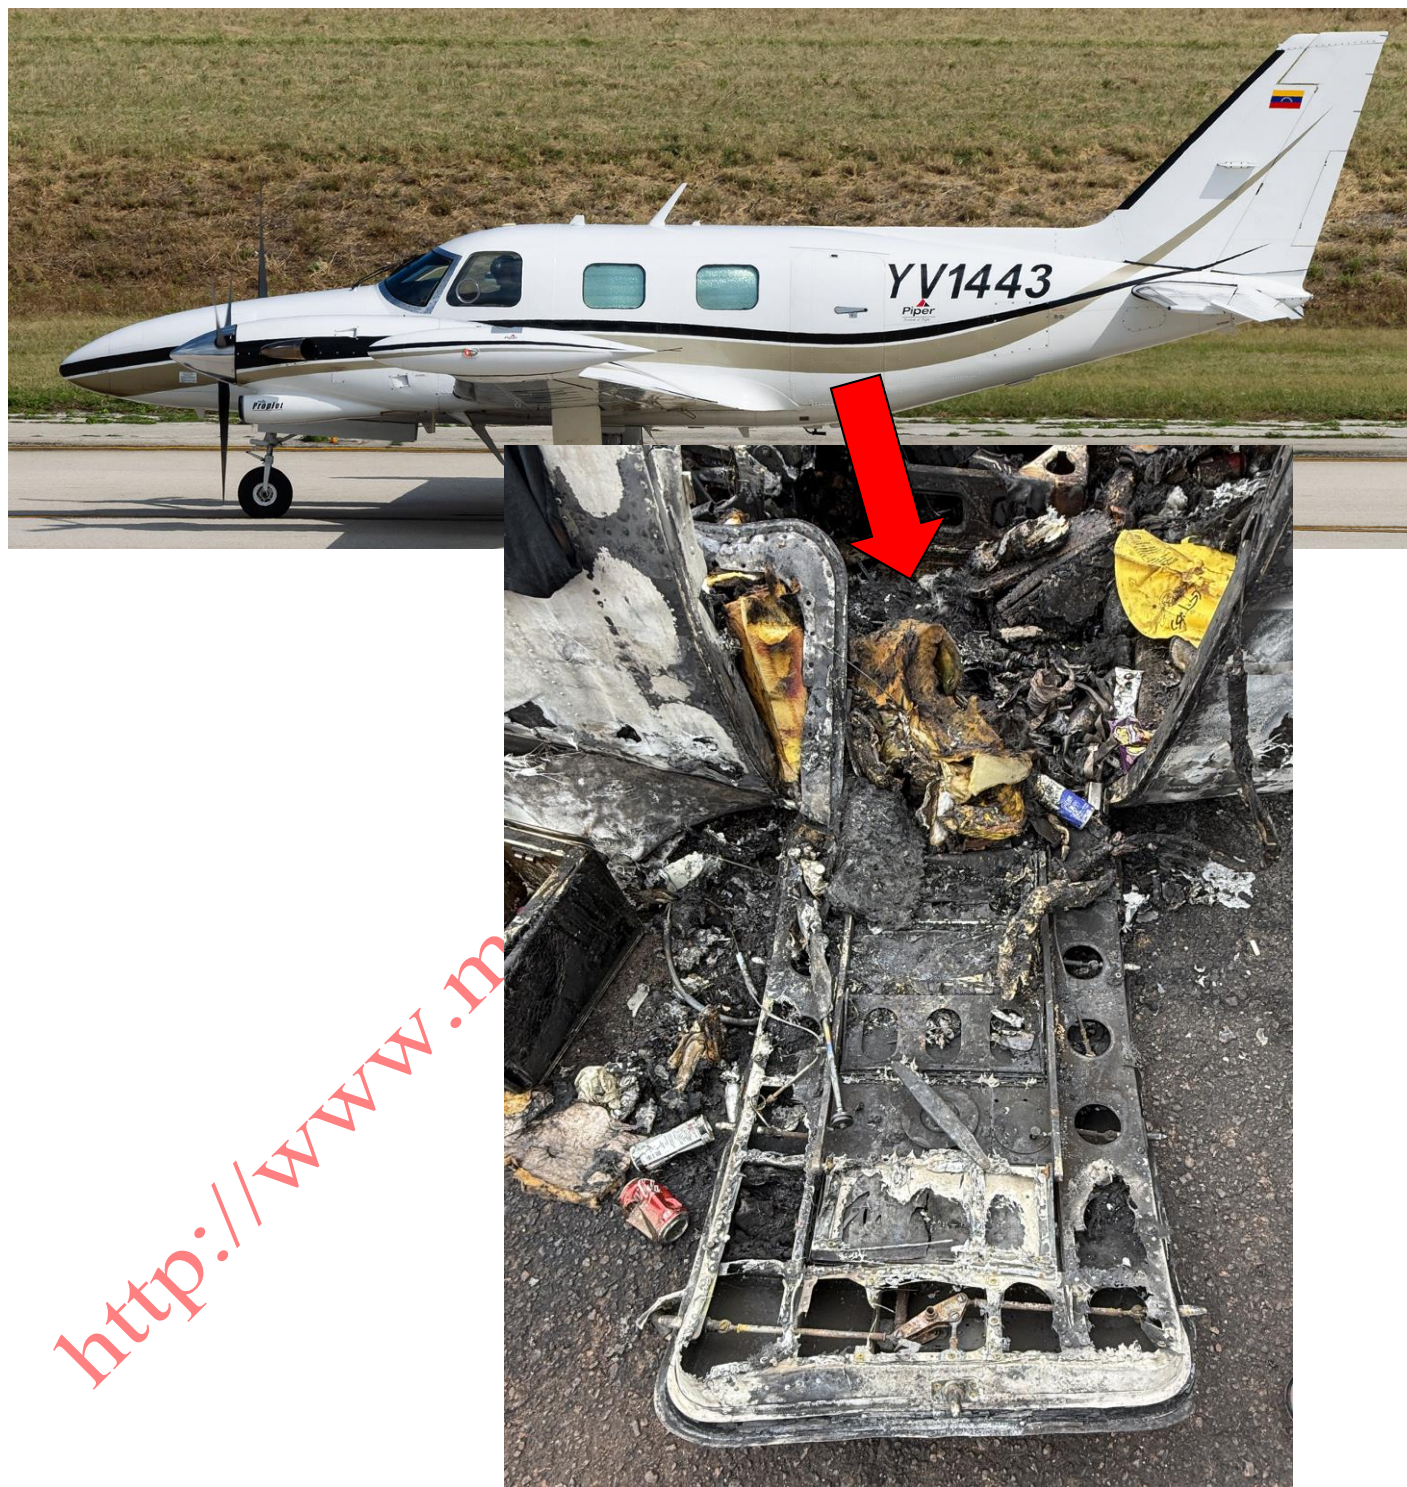
**Imagen 34 Compuerta lateral**  
**Fuente:** Investigador encargado. **Año:** 2025

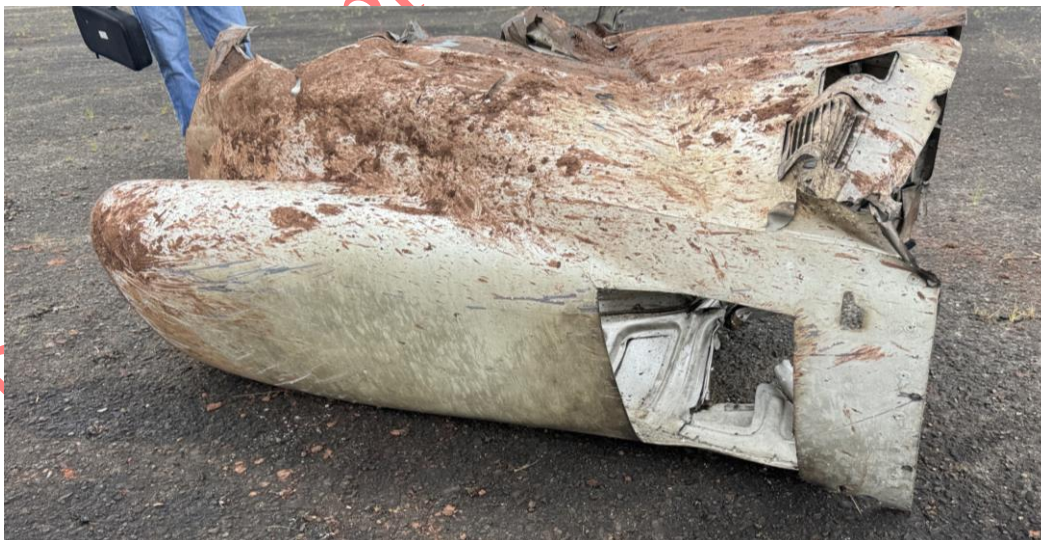
**Imagen 36 Motor RH**  
**Fuente:** Investigador encargado. **Año:** 2025

La pala desprendida del motor derecho presentaba signos de fractura en su encastre, con deformación por compresión y torsión, lo que sugiere un impacto vertical contra el terreno con alta velocidad de rotación, generando una hendidura de aproximadamente 10 a 15 centímetros de profundidad, indicando que probablemente fue la primera pieza del motor en impactar.

El motor derecho sufrió fracturas significativas y separación de sus secciones por las fuerzas del impacto y la desaceleración brusca. Las evidencias sugieren que la fractura de la pala fue la primera interacción con el terreno, indicando operación a régimen de potencia al momento de la caída.

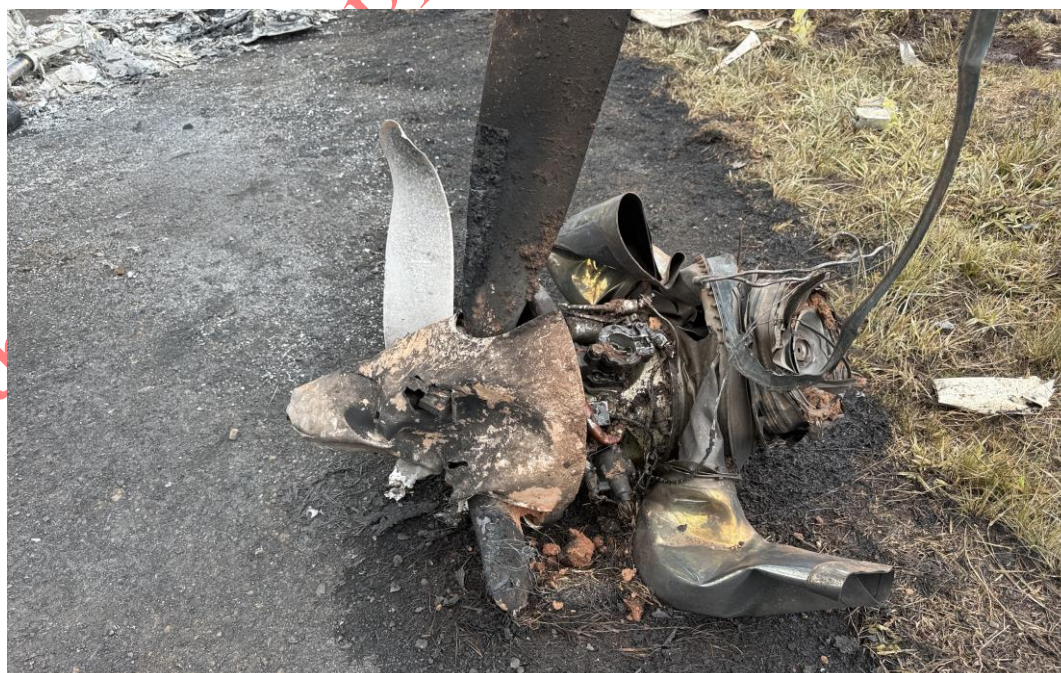
**Imagen 37 Motor RH**  
**Fuente:** Investigador encargado. **Año:** 2025

Los accesorios del motor permanecieron en su ubicación estipulada, mostrando únicamente daños por impacto. Se pudo visualizar la placa de identificación, confirmando el motor como Pratt &Whitney Aircraft of Canadá LTD, Modelo PT&A-11, Serial PCE 10053.

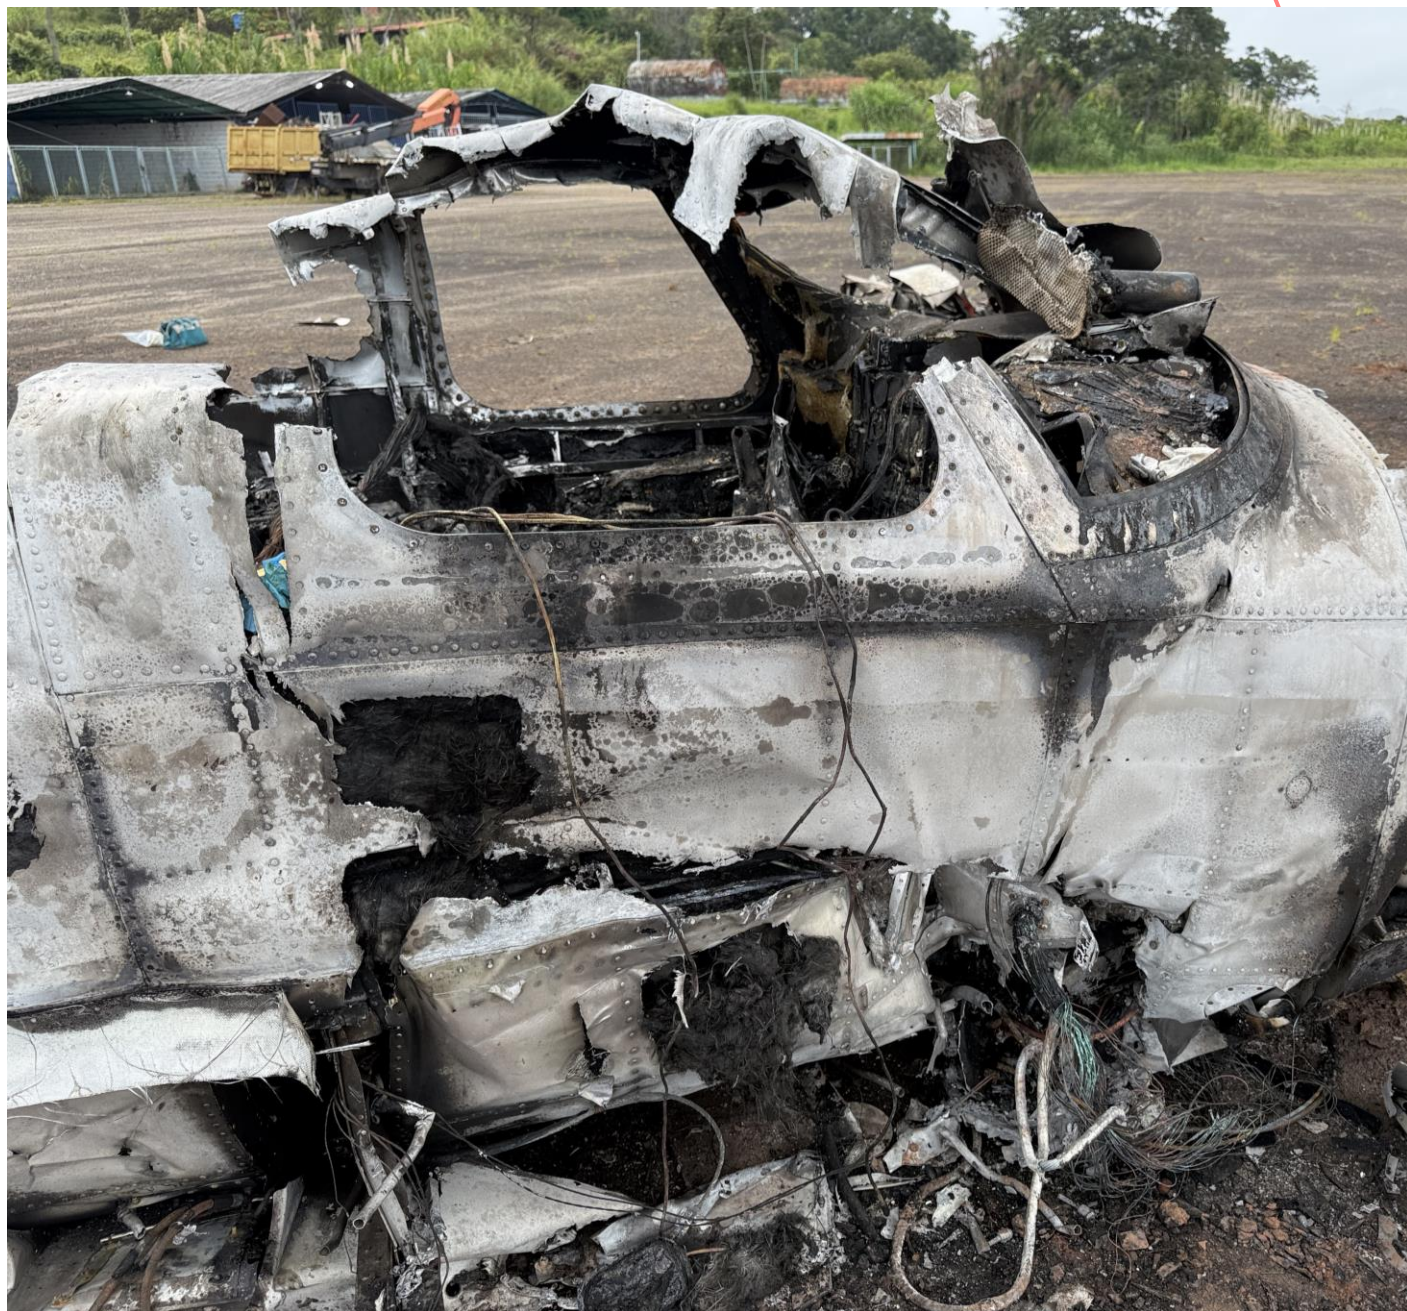
**Imagen 41** Cabina de la aeronave, vista lateral  
**Fuente:** Investigador encargado. **Año:** 2025

Durante la inspección realizada a los restos de la aeronave, se pudo observar que el asiento del 1er oficial presentaba una fractura significativa. Este hallazgo sugiere que el 1er oficial no estaba utilizando el cinturón de seguridad en el momento del impacto. La rotura del asiento y la posterior proyección del mismo hacia la parte trasera de la cabina indican que, al no estar debidamente asegurado, el 1er oficial estuvo expuesto a fuerzas que superaron las capacidades de diseño del asiento. El capitán se encontraba en el puesto izquierdo posterior al accidente.

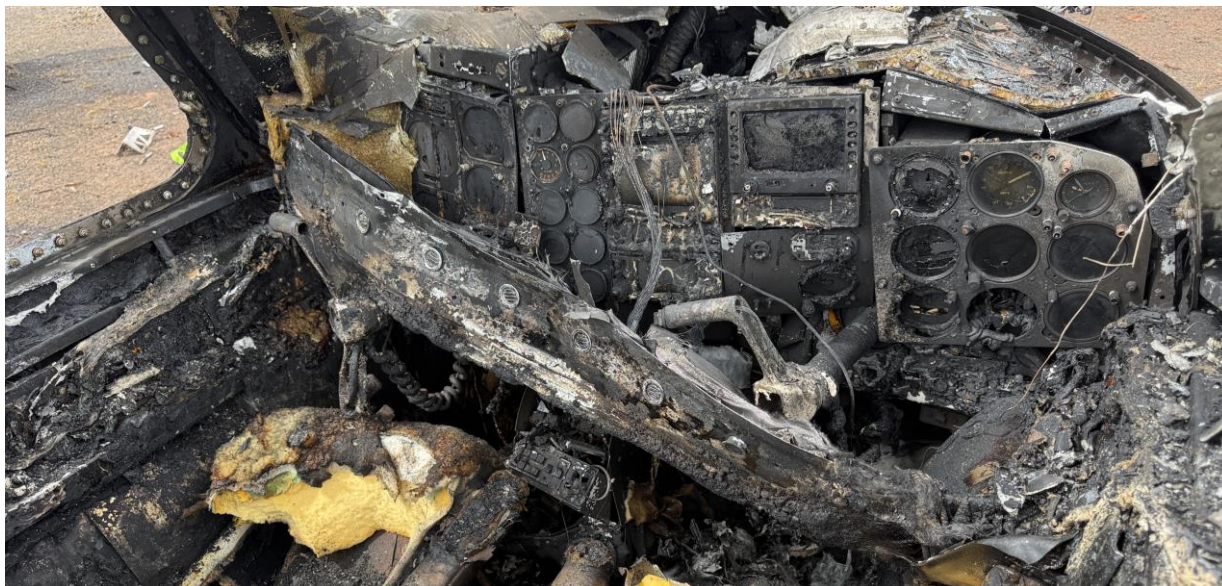
**Imagen 45 Restos de los instrumentos de la aeronave**  
**Fuente:** Investigador encargado. **Año:** 2025

No fue posible obtener lecturas de los instrumentos indicadores de los motores debido a los daños ocasionados por el fuego; estos permanecían incorporados al panel. **Las palancas de condición de los motores se encontraban adelantadas sugiriendo su posición en régimen de potencia al momento del accidente.**

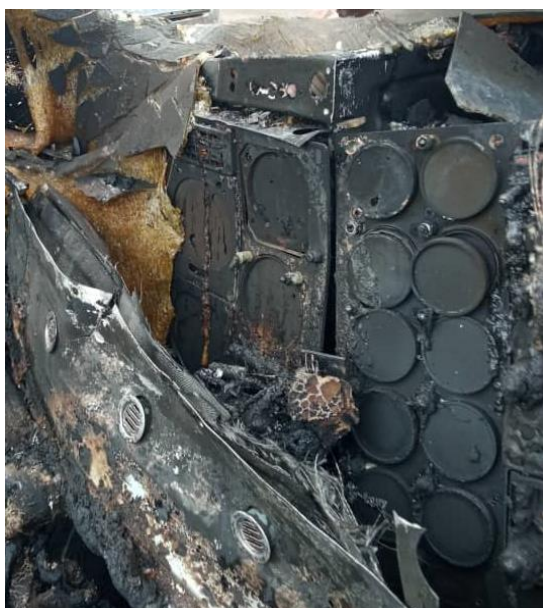
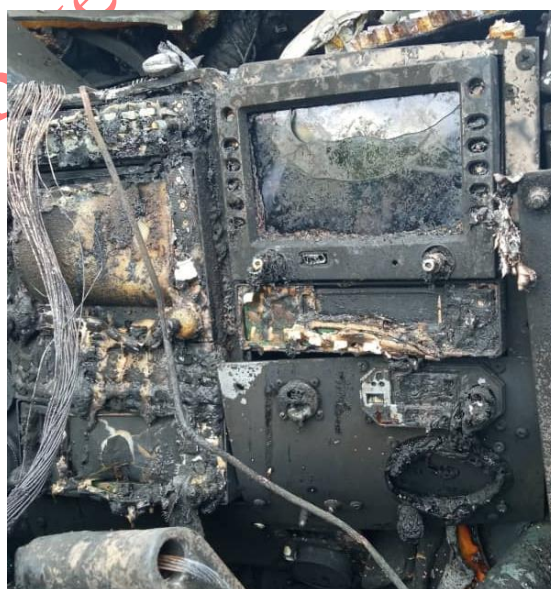
**Imagen 46 Velocímetro lado 1er Oficial**  
**Fuente:** Investigador encargado. **Año:** 2025

En el proceso de investigación, se ha identificado entre los restos de la cabina de la aeronave: el indicador de velocidad, también conocido como velocímetro. Este instrumento se encontraba ubicado en el panel del primer oficial y, notablemente, quedó marcado con una indicación de 60 nudos.

La lectura del velocímetro antes del evento es fundamental para entender las circunstancias que rodearon el suceso. Es importante destacar que, para la fase de vuelo en la que se encontraba la aeronave, era imperativo que esta alcanzara un mínimo de 90 nudos.
