# INFORME PRELIMINAR

ACCIDENTE  
LOC - I

MATRÍCULA: YV3217

### JIA EXPEDIENTE N° 016/2025

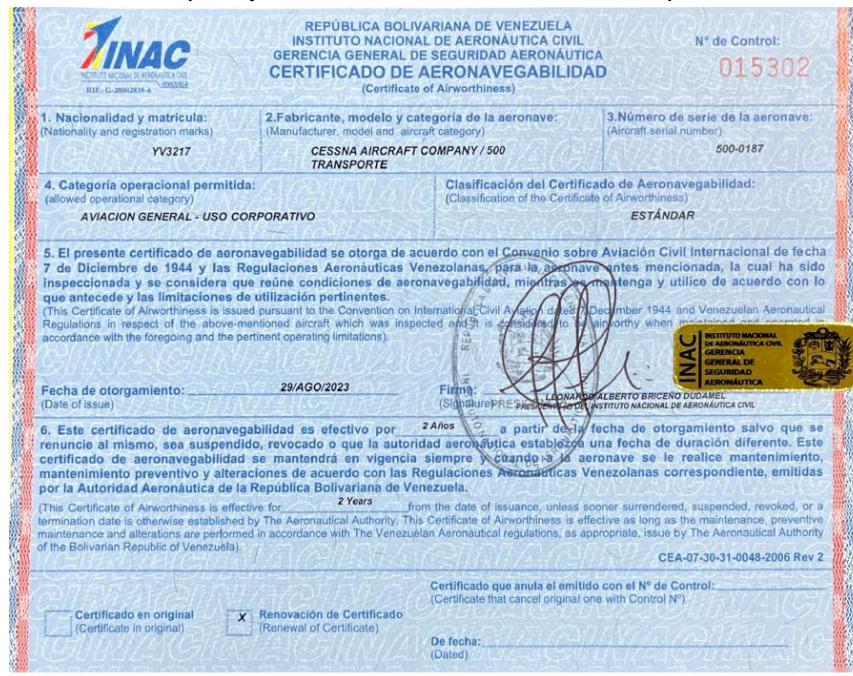
Imagen 3. Certificado de Aeronavegabilidad YV3217.

La aeronave para el momento del suceso se encontraba Aeronavegable, según su certificado de aeronavegabilidad vigente emitido por la Autoridad Aeronáutica del Estado de Matrícula (INAC), y los registros de las últimas OMAC que ejecutaron los mantenimientos reposan en el expediente del caso.

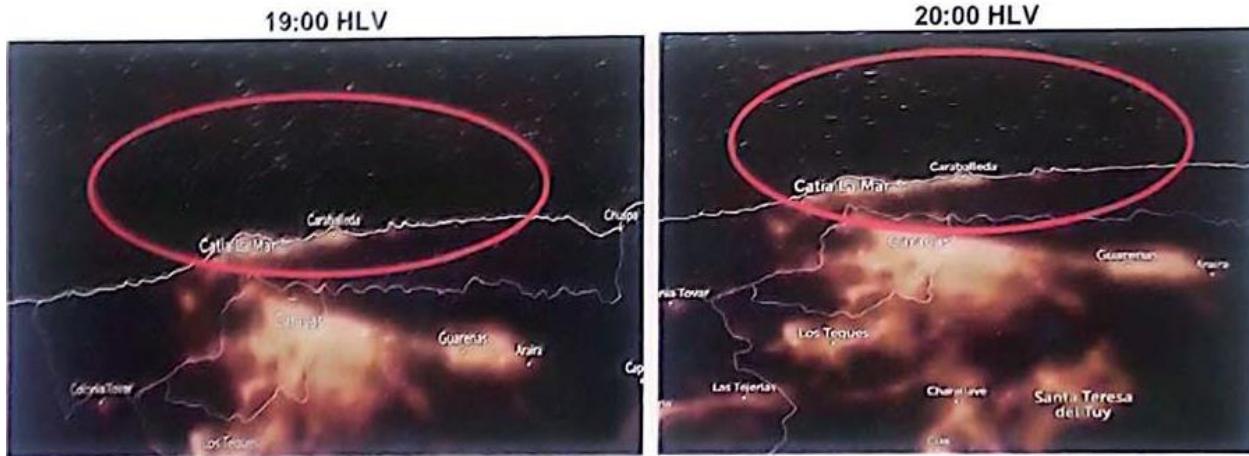
Imagen 5. Condición Meteorológica.  
Fuente: INAMEH. Año: 2025.

Las condiciones meteorológicas en las imágenes del satélite de espectro infrarrojo del día 03 de junio 2025, al momento del suceso entre las 19:00 y las 20:00 HLV; se puede apreciar en la zona del Accidente, Mar Caribe, Norte de La Guaira, las siguientes condiciones: cielo con escasa nubosidad. El viento en superficie prevaleció del este, con una intensidad de 4 a 5 Km/h. El estado del mar (oleaje) entre 1 y 1,5 mts de altura. Información suministrada por el Instituto Nacional de Meteorología e Hidrología (INAMEH).

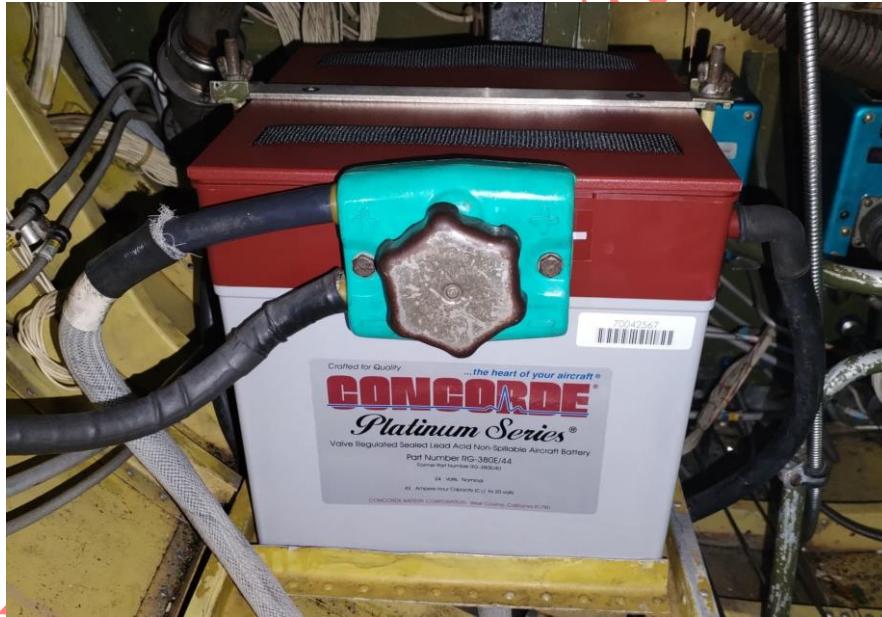
Se reemplazo la batería Marca: TELEDYNE BATTERY PRODUCTS, P/N 7638-44, serial: G03167490 por la batería Marca: CONCORDE, P/N: RG -380 E44, serial: 70042567.

**Imagen 6. Batería Sustituida**  
**Fuente:** Expediente del caso **Año:** 2024

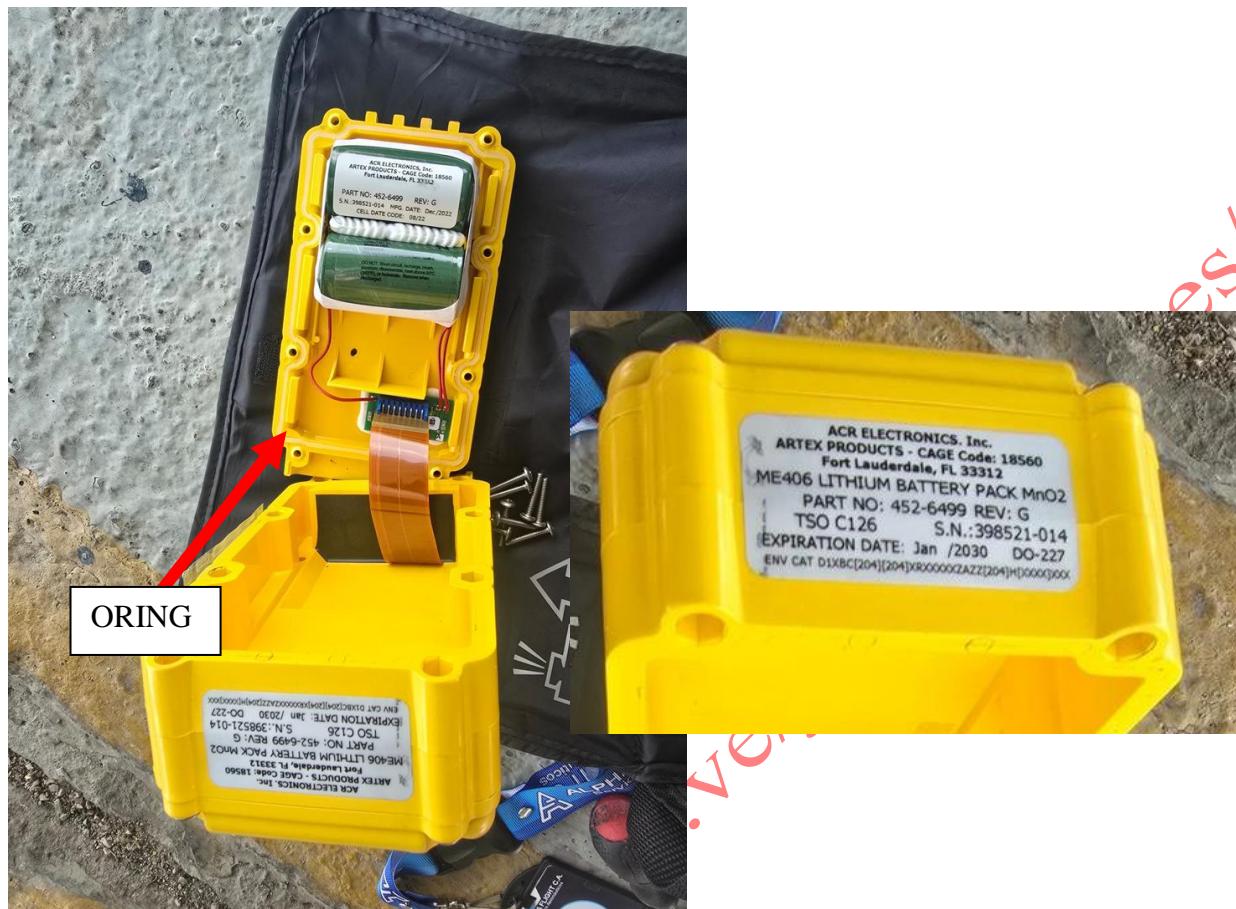
ELT que se encontraba instalado en la aeronave, contaba con su oring.

**Imagen 8. ELT instalado YV3217. Grupo Verum**  
**Fuente: Expediente del caso Año: 2025**

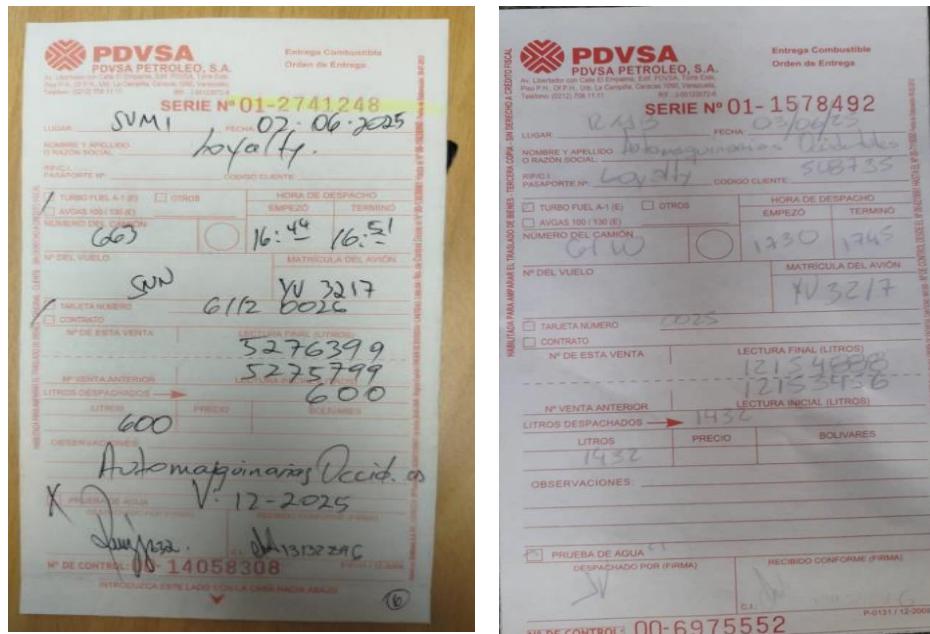
Se realizó evaluación del abastecimiento de combustible, la aeronave contaba con combustible para realizar la ruta planificada.

**Imagen 10. Abastecimiento de combustible día 02 y 03 de junio 2025**  
**Fuente:** Expediente del caso **Año:** 2025

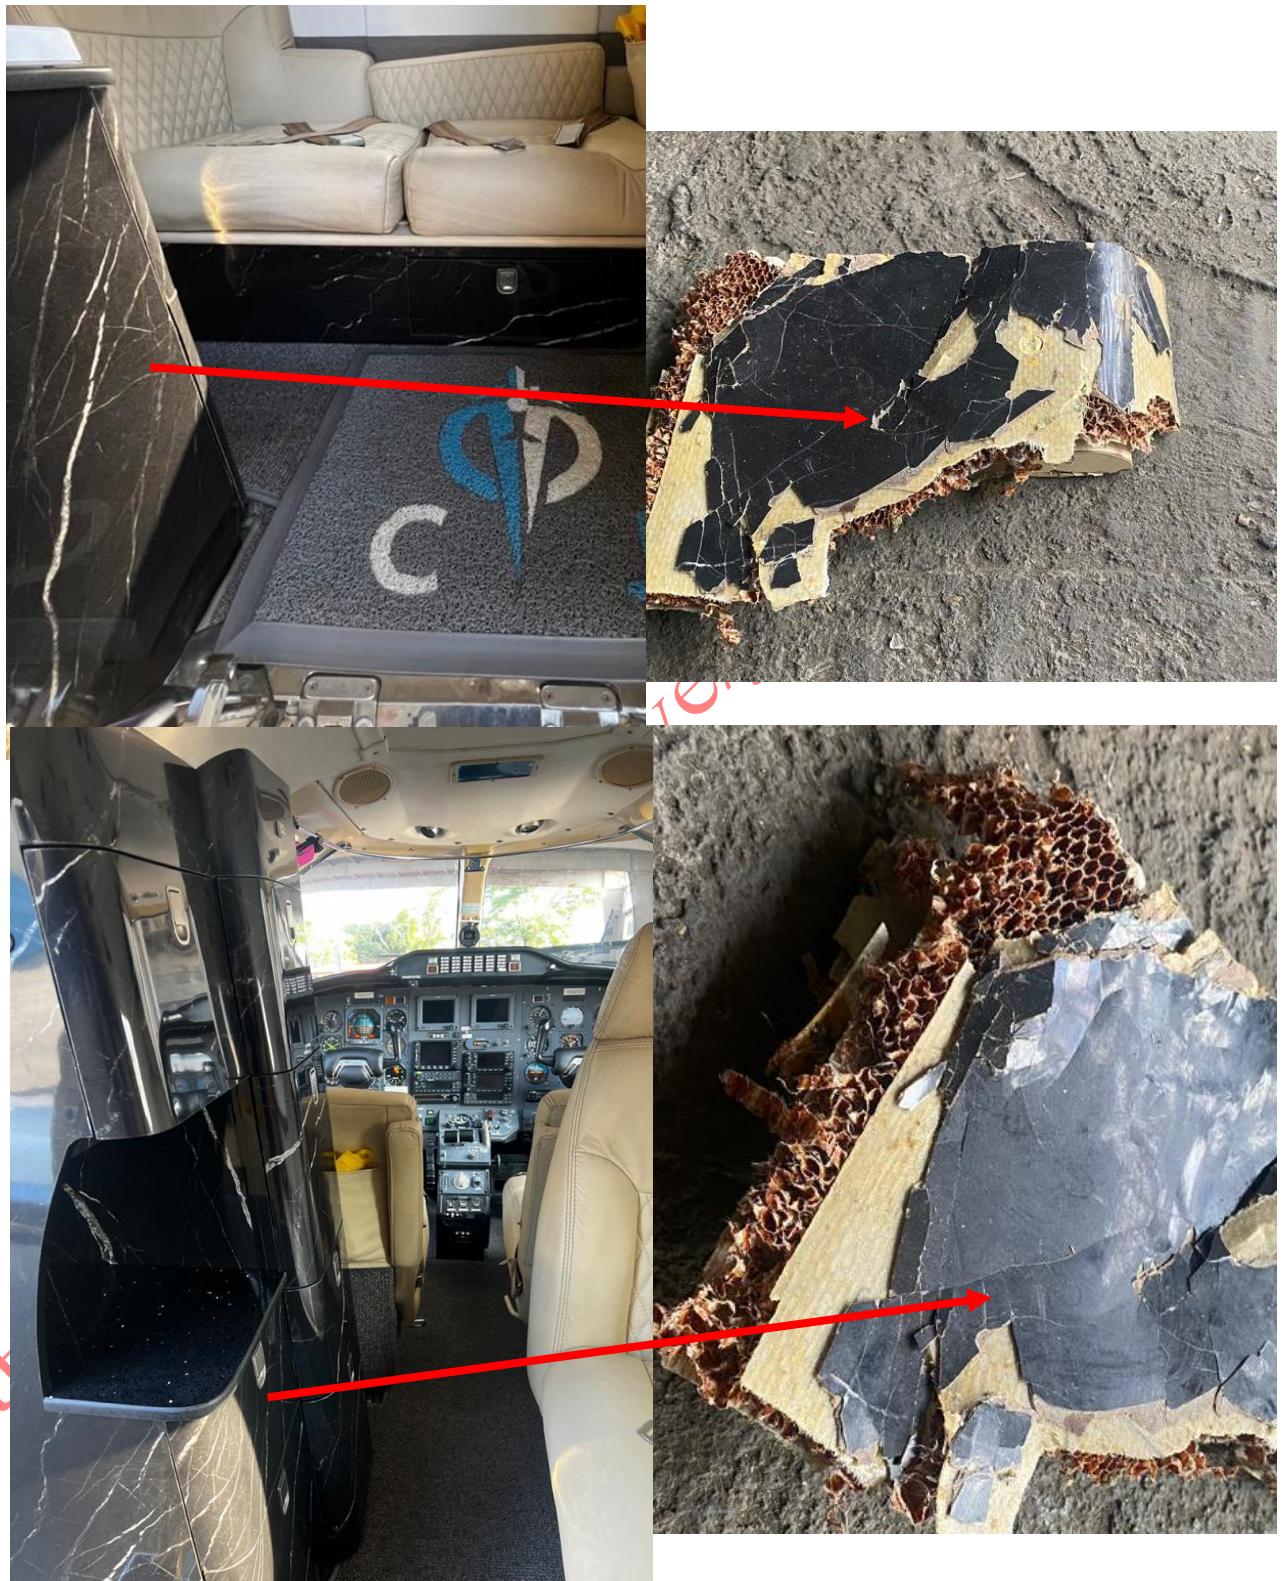
Los restos coinciden con estas zonas de la aeronave

**Imagen 18.** Restos encontrados vs cabina de la aeronave  
Fuente: Investigador encargado Año: 2025

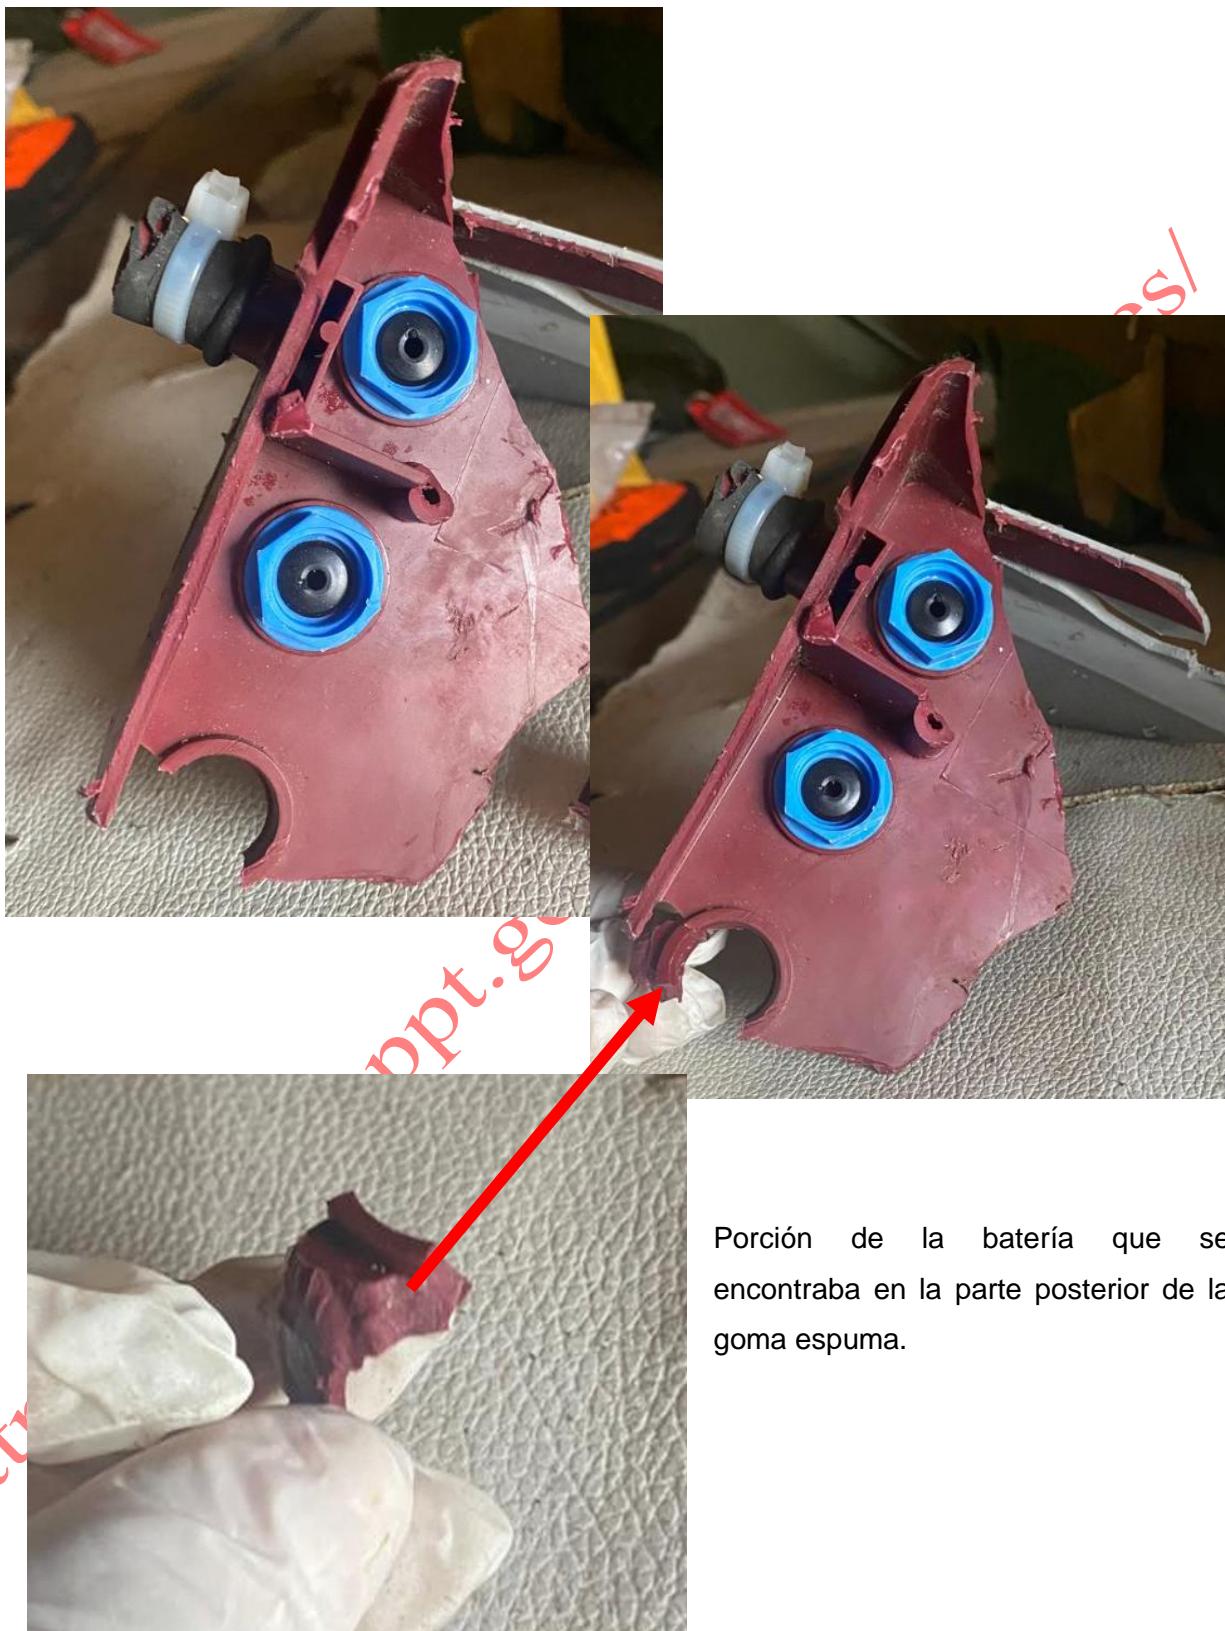
**Imagen 22. Parte de batería recuperada**  
**Fuente:** Expediente del caso **Año:** 2025

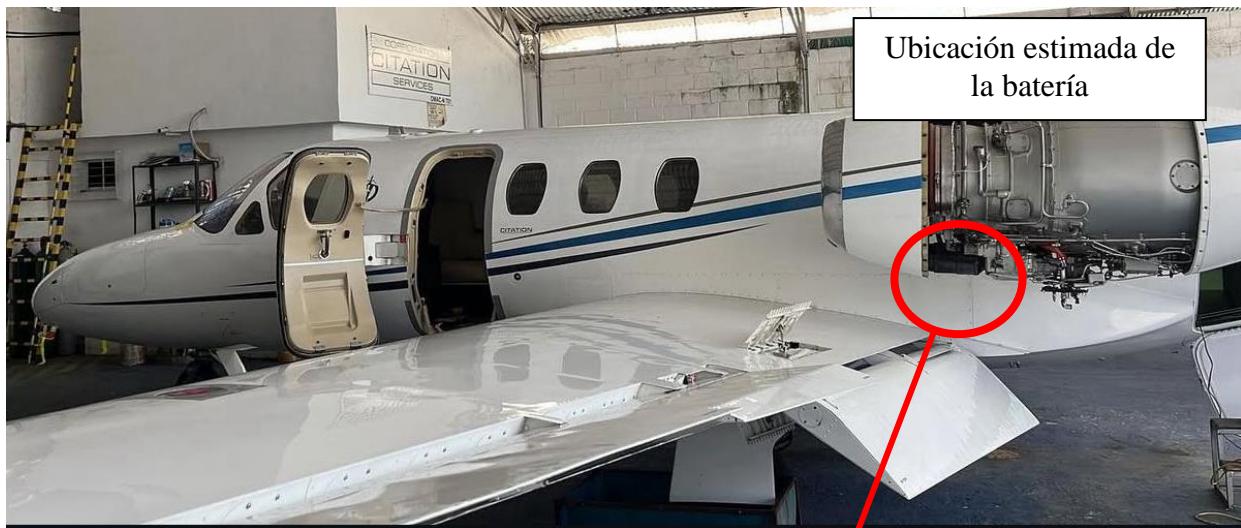
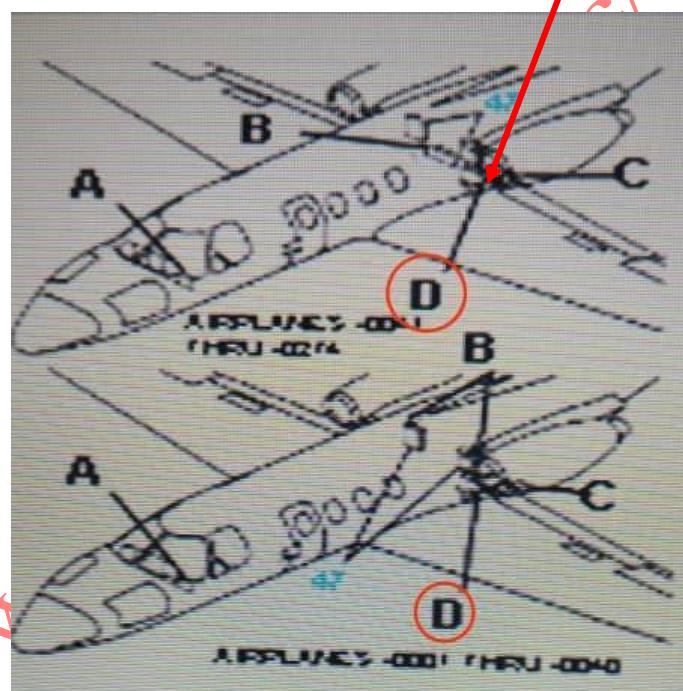
Imagen 23. Referencia ubicación de la batería  
Fuente: Expediente del caso Año: 2025

La distancia entre el asiento donde se encontró la porción de la batería y la batería es aproximadamente 1 metro, entre ellos se encontraba instalada una pared de fuego (pared de separación), el espacio donde se instala la batería es una zona no presurizada de la aeronave. En la parte posterior de los asientos hay un espacio para las maletas.

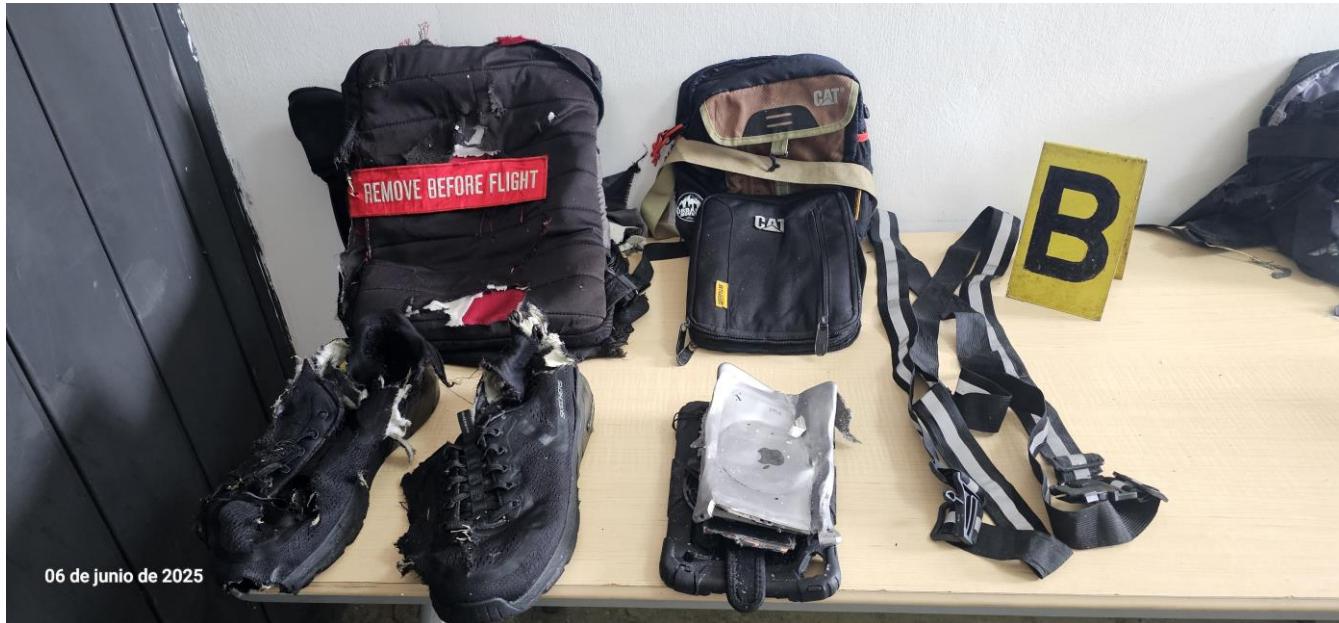
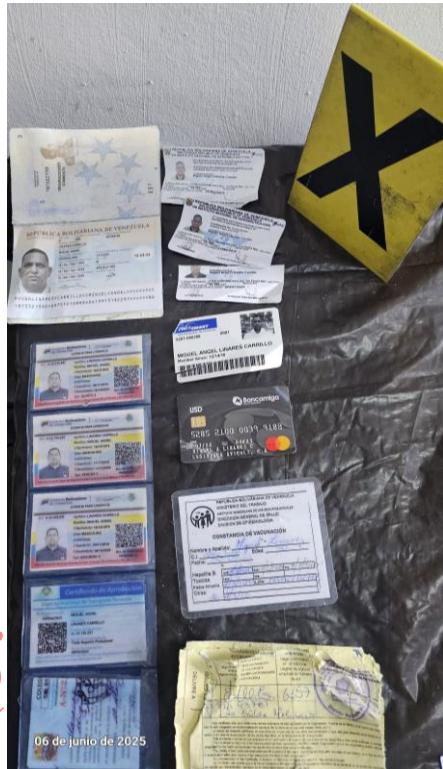
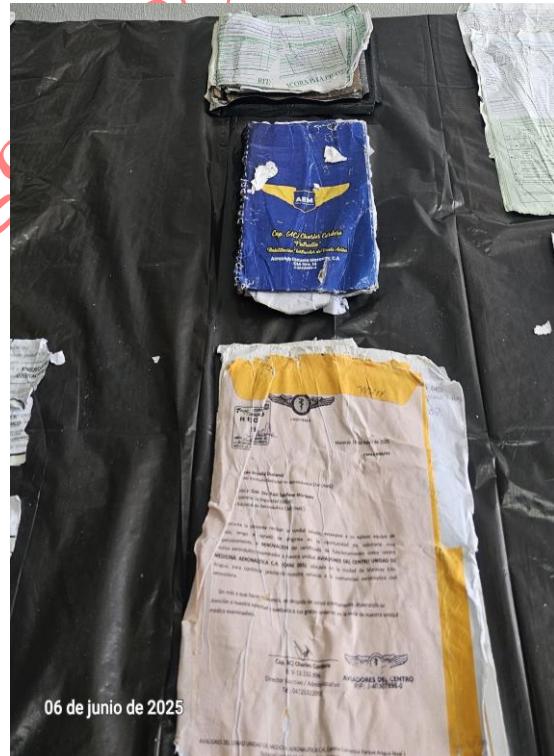
**Imagen 30. Pertenencias recuperadas de la tripulación**  
Fuente: Expediente del caso Año: 2025

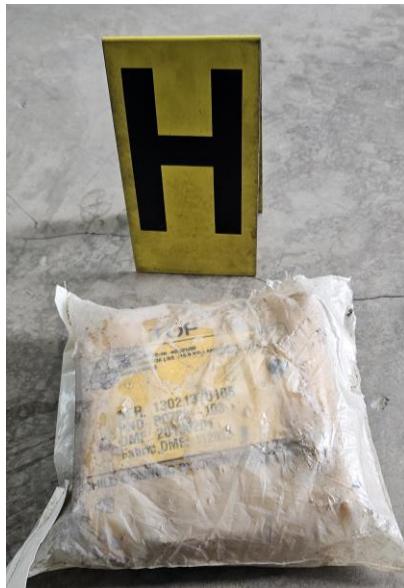
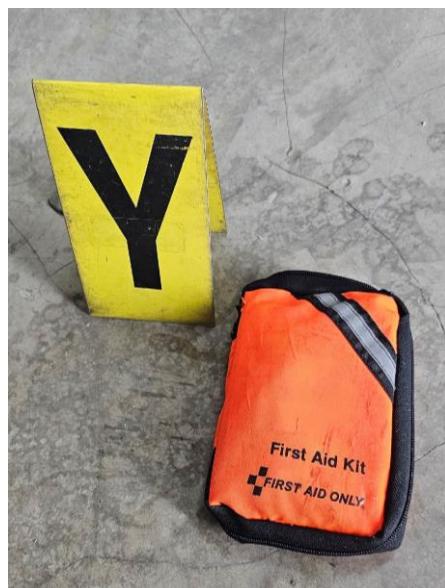
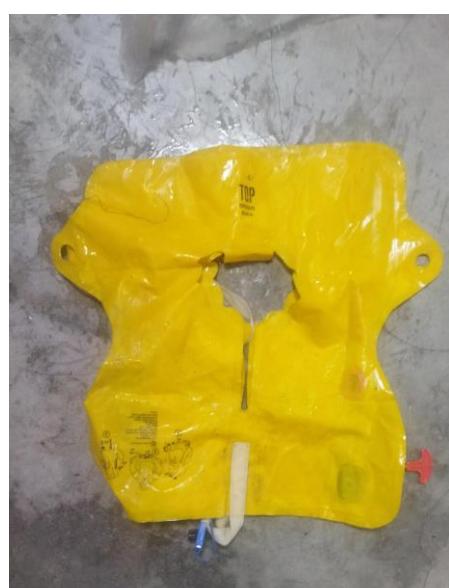
**Imagen 31. Objetos recuperados**  
Fuente: Expediente del caso Año: 2025
