# INFORME FINAL

ACCIDENTE  
LOC-I

**MATRÍCULA:** YV3112

**MODELO:** C340A

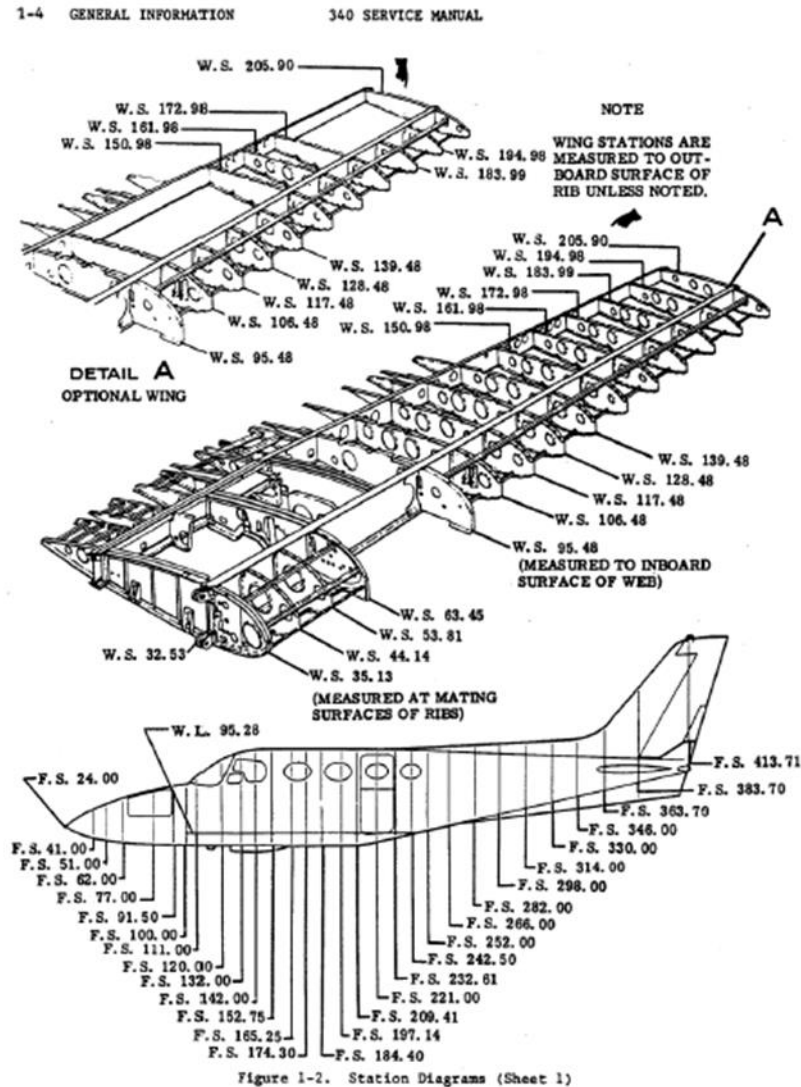
## Imagen 7

- a. El empenaje quedo doblado, torcido y desprendido hacia la izquierda a partir de la estación FS 252,00. El estabilizador vertical quedo invertido al igual que el horizontal, y debajo del fuselaje
- b. Motor izquierdo desprendido en conjunto con su bancada. El mismo quedo del lado derecho, entre el fuselaje y el motor derecho.
- c. El plano izquierdo, posterior a la viga principal, entre las estaciones WS106,48 y WS205,90 se encuentra desprendida, incluyendo la viga y los tanques de combustible auxiliares.

**Imagen 7:** Diagrama de estaciones Cessna 340A

- g. Sección de fuselaje entre las estaciones FS 100,00 y FS 252,00 en buenas condiciones, prácticamente intacta (zona de la cabina de pilotos y pasajeros)
- h. Se evidencio que los tanques de combustible principal y auxiliar del lado derecho se encontraban vacíos, no presentaban fugas ni grietas.
- i. Por la indicación del instrumento ambos motores estaban trabajando con el tanque de combustible derecho.
