# INFORME PRELIMINAR

## INCIDENTE GRAVE SFC-PP

**MATRÍCULA:** YV3439

## INFORME PRELIMINAR DE INCIDENTE GRAVE DE AVIACIÓN JIAAC EXPEDIENTE N° 009/2026

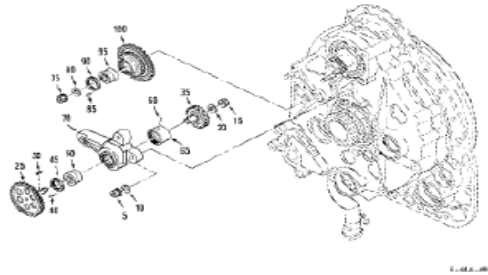
Figure 3

- **Falla Primaria:** Se produjo la fractura del rodamiento (Bearing P/N 358893-1), el cual se encuentra alojado internamente en el conjunto del engranaje de accesorios. El método normativo y técnico para la detección temprana de este tipo de fallas en componentes rotativos es el chequeo del tapón magnético detector de virutas (Magnetic Chip Detector). De acuerdo con el Programa de Mantenimiento vigente, esta inspección del Magnetic Chip Detector está estipulada para realizarse en cada Servicio B (intervalo de 400 FH).

- La pérdida de integridad estructural del rodamiento provocó el desalineamiento y posterior daño por impacto en el GEAR ASSY-ACCESSORY (P/N 3103354-1). La presencia de restos metálicos circulantes (rolines y esquirlas) generó muescas y pérdida de dientes en el tren de engranajes.

(Codes AA, CA, EA-GA, IA, JA, Pre SB 72-2020)  
Intermediate Housing and Gear Assembly  
(Accessory Gear and Drive Idler Housing Assembly)  
(Partial Breakdown)

- De acuerdo con el Service Bulletin (SB) TPE331-72-0180, específicamente en su **Table 8: Bearing Assembly Replacement Schedule (Cont)**, el fabricante Honeywell estipula que el reemplazo del rodamiento P/N 358893-1 es recomendado durante cada Overhaul (OH) o durante los intervalos de mantenimiento continuo de aeronavegabilidad.

- Se recomienda, para garantizar la seguridad y aumentar la capacidad de detección temprana de fallas similares en el resto de la flota; el Reemplazo total del tren de engranajes afectado por partes servibles con trazabilidad plena (S/N: P-63111C), asegurando la sincronización del sistema **Negative Torque System (NTS)**.
- Se recomienda la modificación del Programa de Mantenimiento en lo relacionado a la reducción del intervalo de inspección del Magnetic Drain Plug (Chip Detector). Actualmente establecido cada 400 horas de vuelo (FH), este chequeo se recomienda se realice cada 100 FH. Esta medida busca identificar la presencia de partículas metálicas antes de que una degradación del rodamiento escale a una falla catastrófica del motor.
