# INFORME FINAL

## ACCIDENTE WSTRW / TURB / LOC -I

**MATRÍCULA:** YV3296

**MODELO:** B200

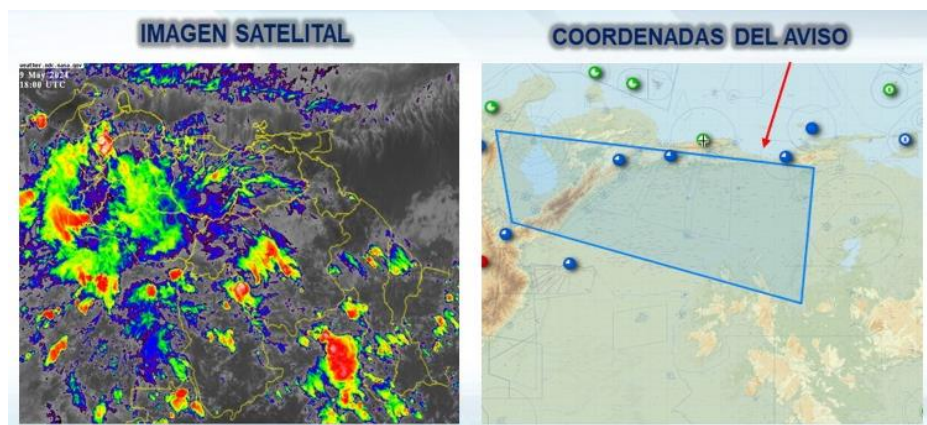
**Imagen 3** Imágenes del SIGMET

A las 18:08 el Servicio de Meteorología de la Aviación Militar Bolivariana emitió un SIGMET (Aviso Significativo en Ruta), valido desde las 18:15 UTC hasta las 22:15, en donde notifica CUMULONIMBUS INMERSO en las coordenadas WI N0556 W06415 N0775 W07220 N1051 W07247 N0948 W06354 WI N0556 W06415, hasta 22.000 pies moviéndose al noreste intensificándose.

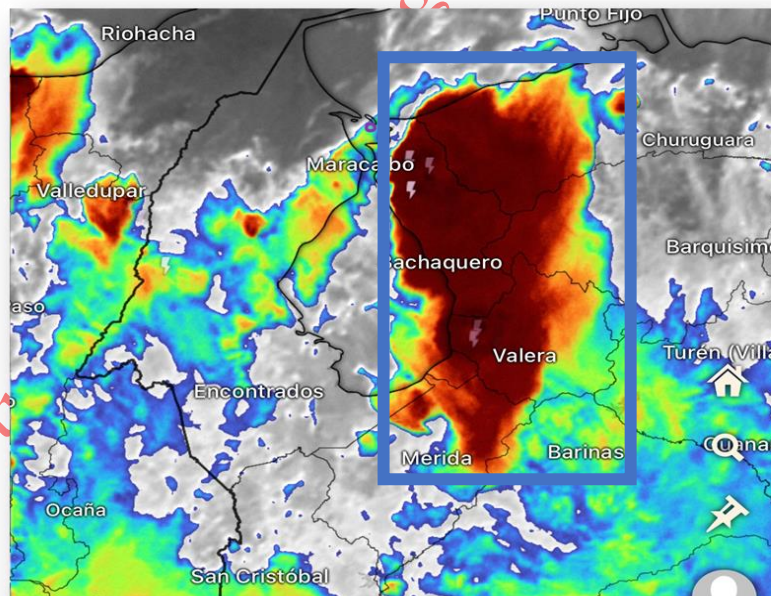
**Imagen 5. Condiciones meteorológicas a la hora del despegue 19:34 UTC.**  
**Fuente:** INAMEH. **Año:** 2024.

En la imagen meteorológica se aprecia como a las 19:31 UTC, momentos antes del despegue, el área que sobrevolaría el YV3296 se encontraba cubierta en mal tiempo y en condiciones inseguras para el vuelo.

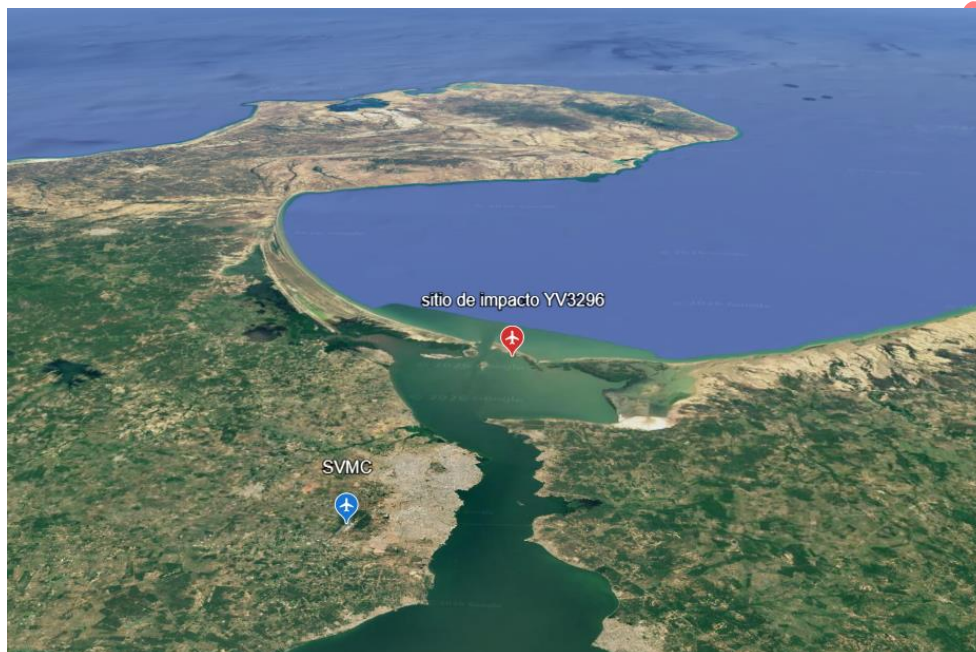
**Imagen 11** Ubicación de la aeronave  
**Fuente:** Google Earth. **Año:** 2024.

En las imágenes de la parte superior se puede observar a las 19:45 UTC, la pérdida de control total de la aeronave estableciendo un descenso a un máximo de  $-21,184$  fpm.

En la Imagen 11 observamos el punto de impacto de la aeronave, posteriormente en la imagen 12, tenemos la comparación del punto de impacto vs la ruta autorizada por los servicios de tránsito aéreo.

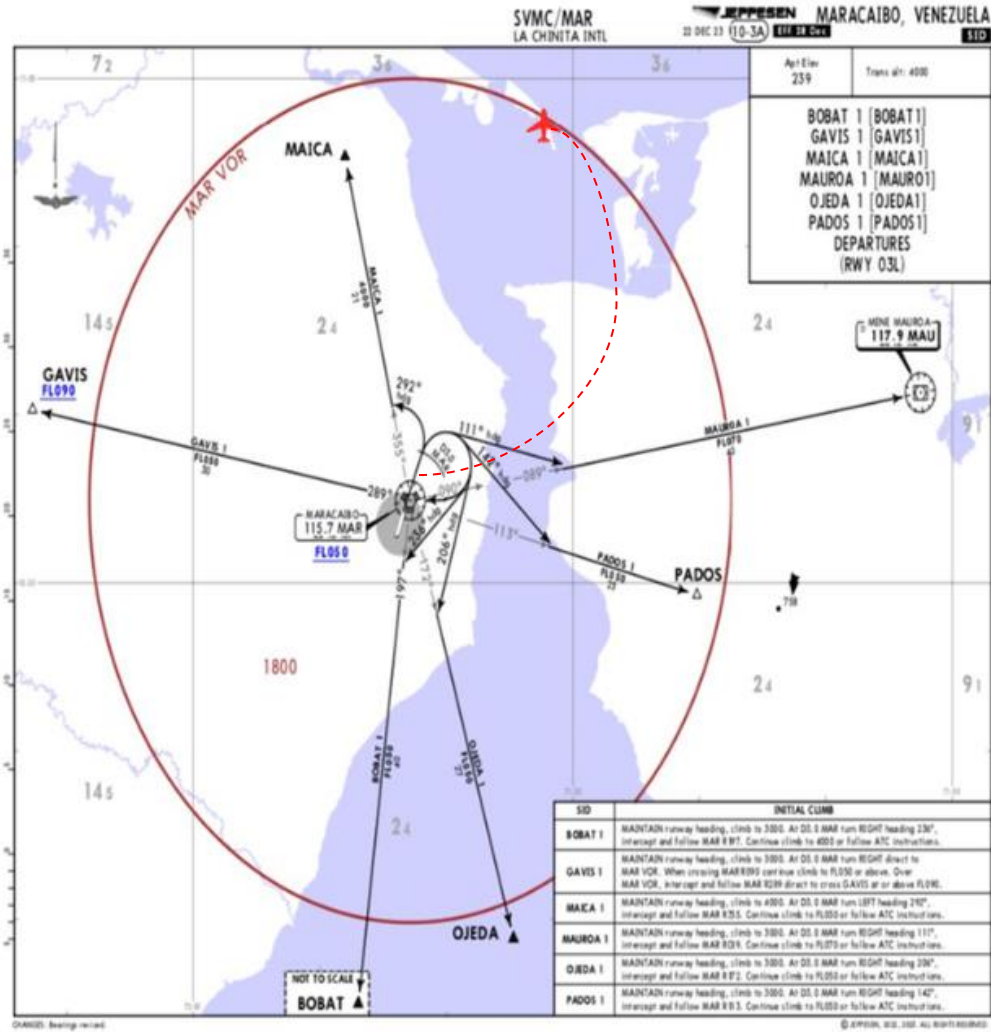
**Imagen 12. Procedimiento autorizado**  
**Fuente: AIP. Año: 2024**

La línea punteada roja refleja la ruta seguida por el YV3296, la línea negra continua es el procedimiento autorizado el cual establece, mantenga el rumbo de la pista, ascienda a 3000 ft, a las 3 millas de mar, vire por la derecha rumbo  $111^\circ$ , intercepte y siga el radial 089 de mar, continúe en ascenso a  $f1070$  y siga las instrucciones del ATC.

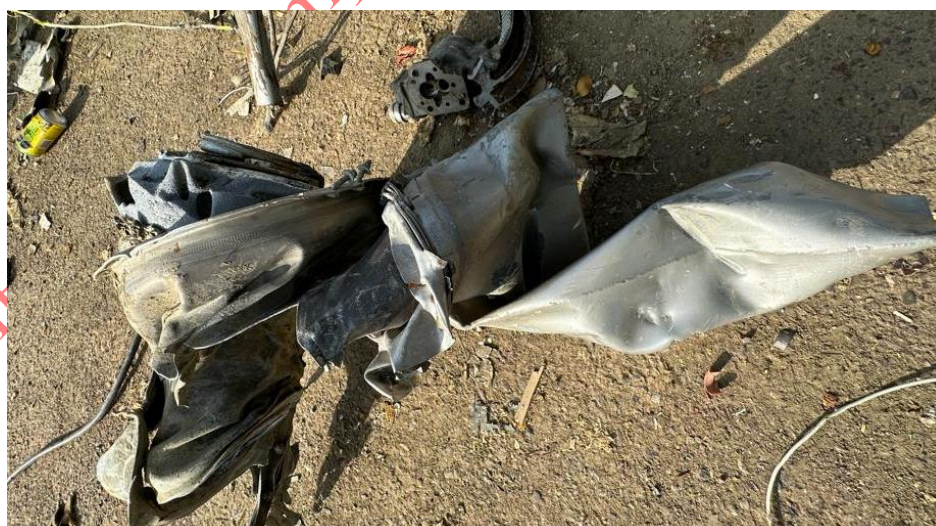
**Imagen 18.** Resto de motor recuperado  
**Fuente:** Investigador encargado. **Año:** 2024

Ambos motores presentaban daños por impacto. Por la condición de los alabes dobladas opuestas a la dirección de rotación, indica que ambos motores se encontraban funcionando durante el impacto.

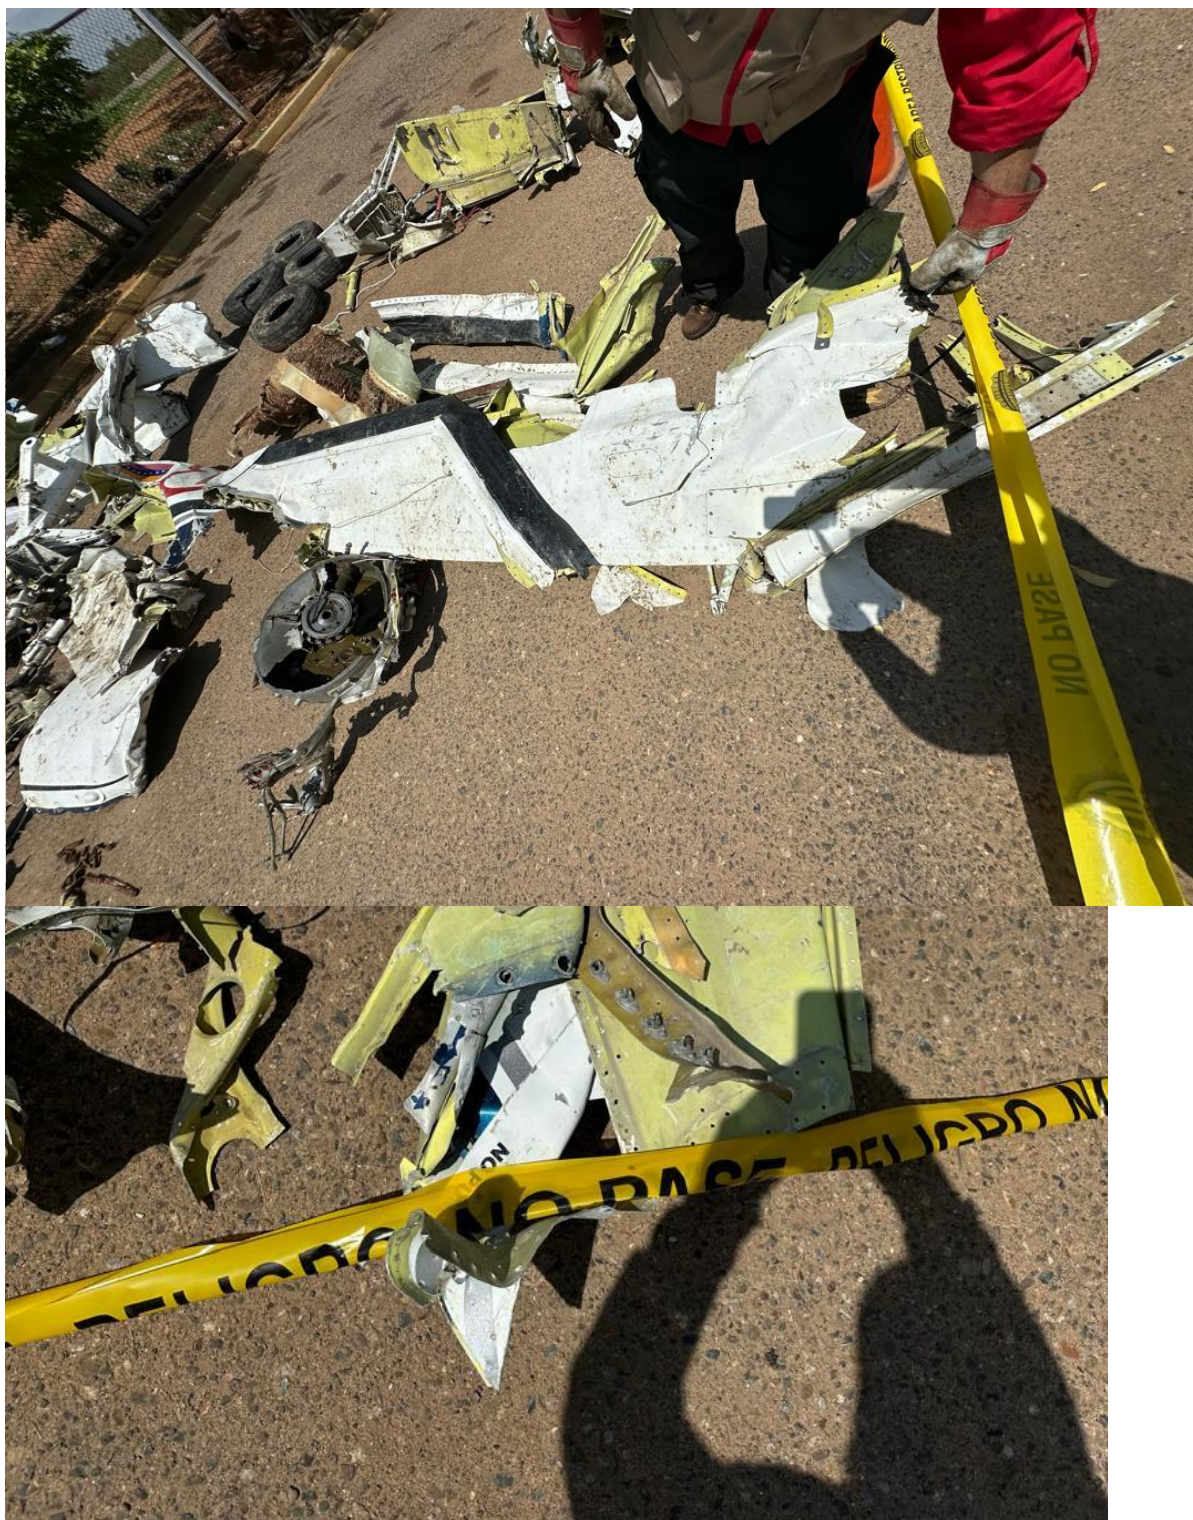
**Imagen 30.** Restos de la aeronave  
**Fuente:** Investigador Encargado. **Año:** 2024

Se recuperaron del lago restos del fuselaje con daños evidentes producto del impacto.
