EXPEDIENTE: 046/2022

INFORME PROVISIONAL

ACCIDENTE DE AVIACIÓN ARC

MATRÍCULA: YV2719

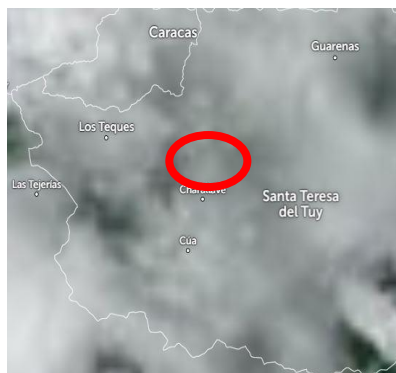
15:30 HLV

SINOPSIS: En las imágenes de satélite de espectro visible del día martes, 09 de agosto de 2022, de las 15:30 – 16:00 – 16:30 HLV. Se puede apreciar en la zona del aeropuerto Caracas, al norte de Charallave (círculo rojo), zonas nubladas productoras de precipitaciones del tipo lluvias y lloviznas.

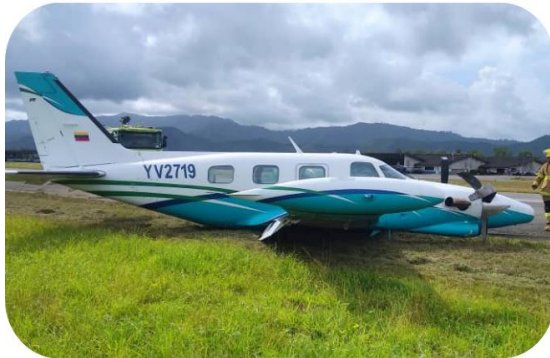
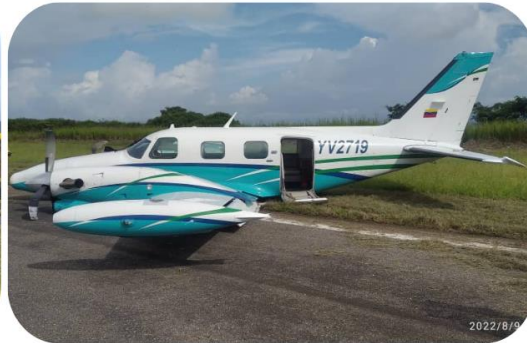
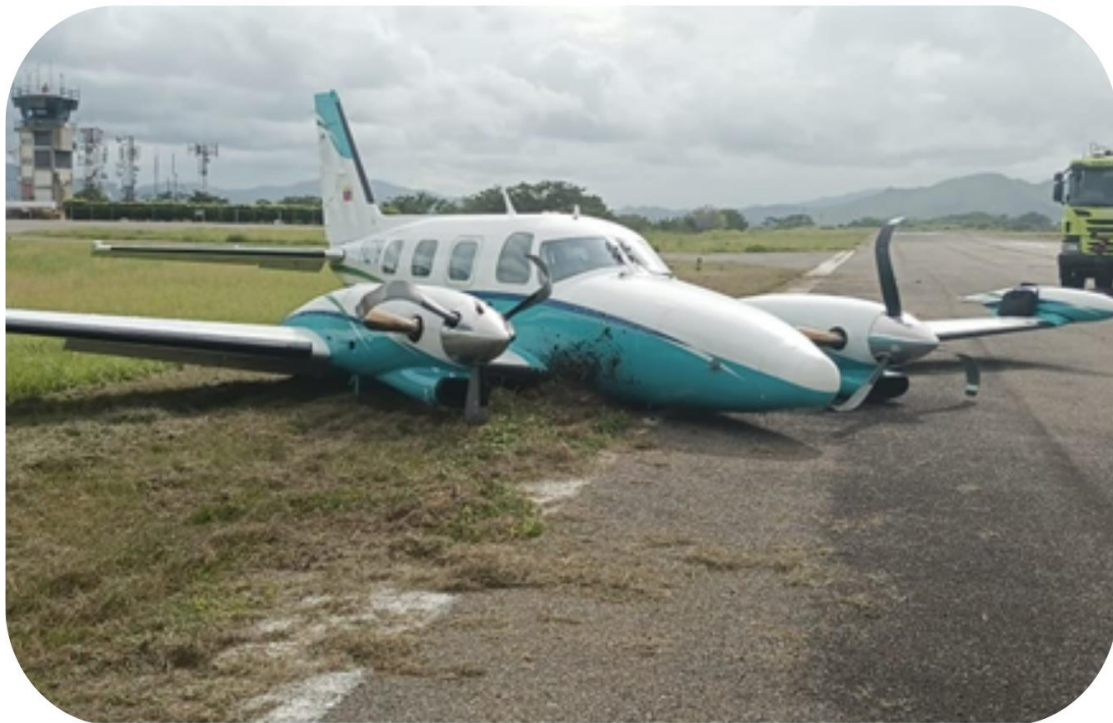
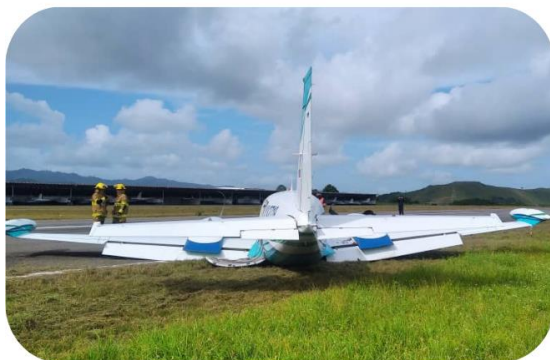
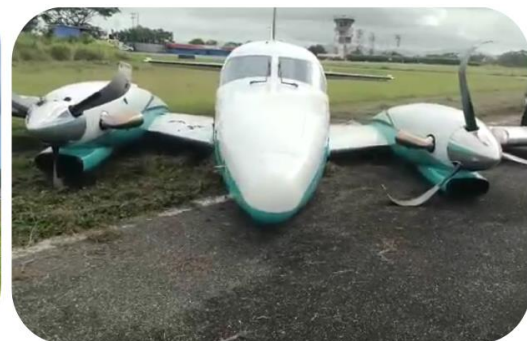
Imagen 4. Registro fotográfico 360° YV2719
Fuente: Investigador Encargado. **Año:** 2022.
