# INFORME PROVISIONAL

EXPEDIENTE 037/2023

## ACCIDENTE DE AVIACIÓN

MODELO: **T210F**

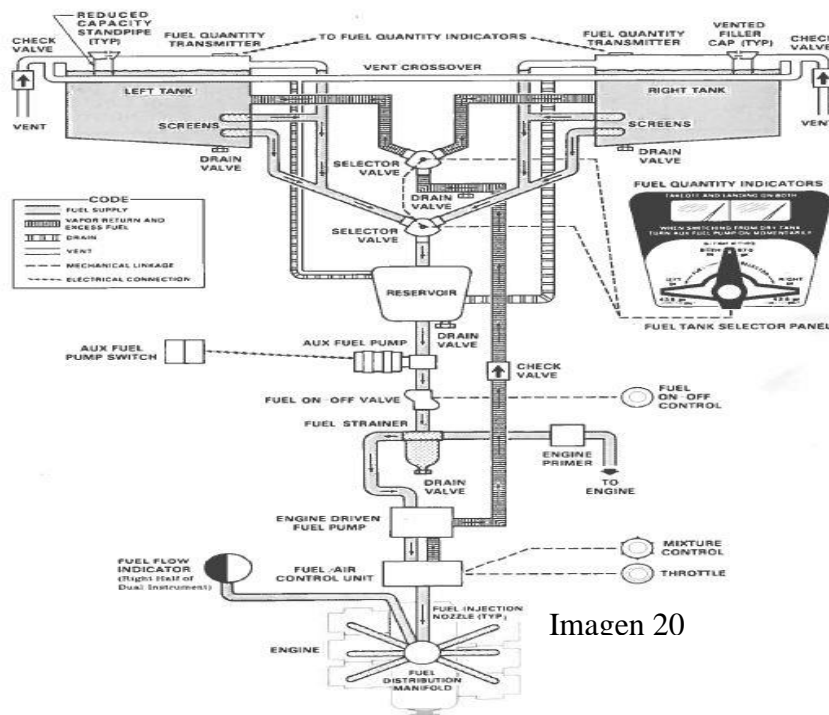
Imagen 20

- Se realizó inspección del sistema de combustible buscando modificaciones en el mismo; encontrando que el sistema de tanques se encuentra sin modificaciones y que la Bomba Auxiliar de Combustible se encuentra inoperativa. La misma se volverá a probar durante la prueba de banco del motor. (Imágenes 8 a la 20)

**Imagen 20.** Diagrama del sistema de combustible de la aeronave C210.

La Junta Investigadora de Accidentes e Incidentes de Aviación Civil, a partir de los hallazgos y evidencias recabadas, determinó que el factor causal principal fue desencadenado por una degradación funcional de la bomba eléctrica. Este fallo mecánico limitó el suministro constante de combustible, comprometiendo la capacidad de generación de empuje de la aeronave y conduciendo a una pérdida de potencia sostenida.
