# INFORME PRELIMINAR

**INCIDENTE GRAVE  
SCF/NP**

**MATRÍCULA:** YV2925

## INFORME PRELIMINAR DE INCIDENTE GRAVE DE AVIACIÓN JIAAC EXPEDIENTE N° 022/2026

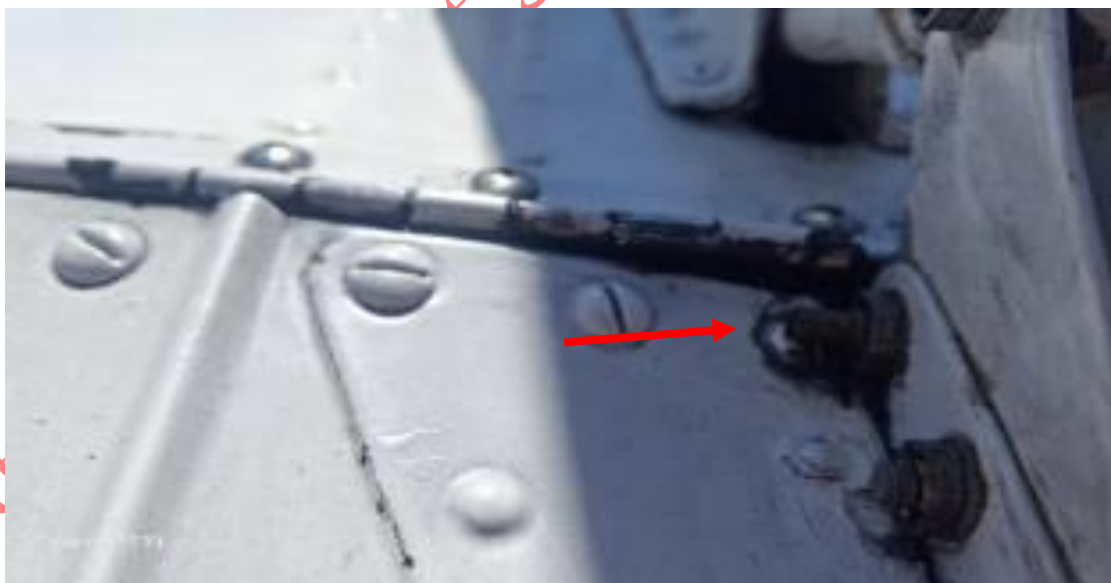
**Imagen 14.** Vista superior de integridad de Lever trim tab drive izquierdo, YV2925.

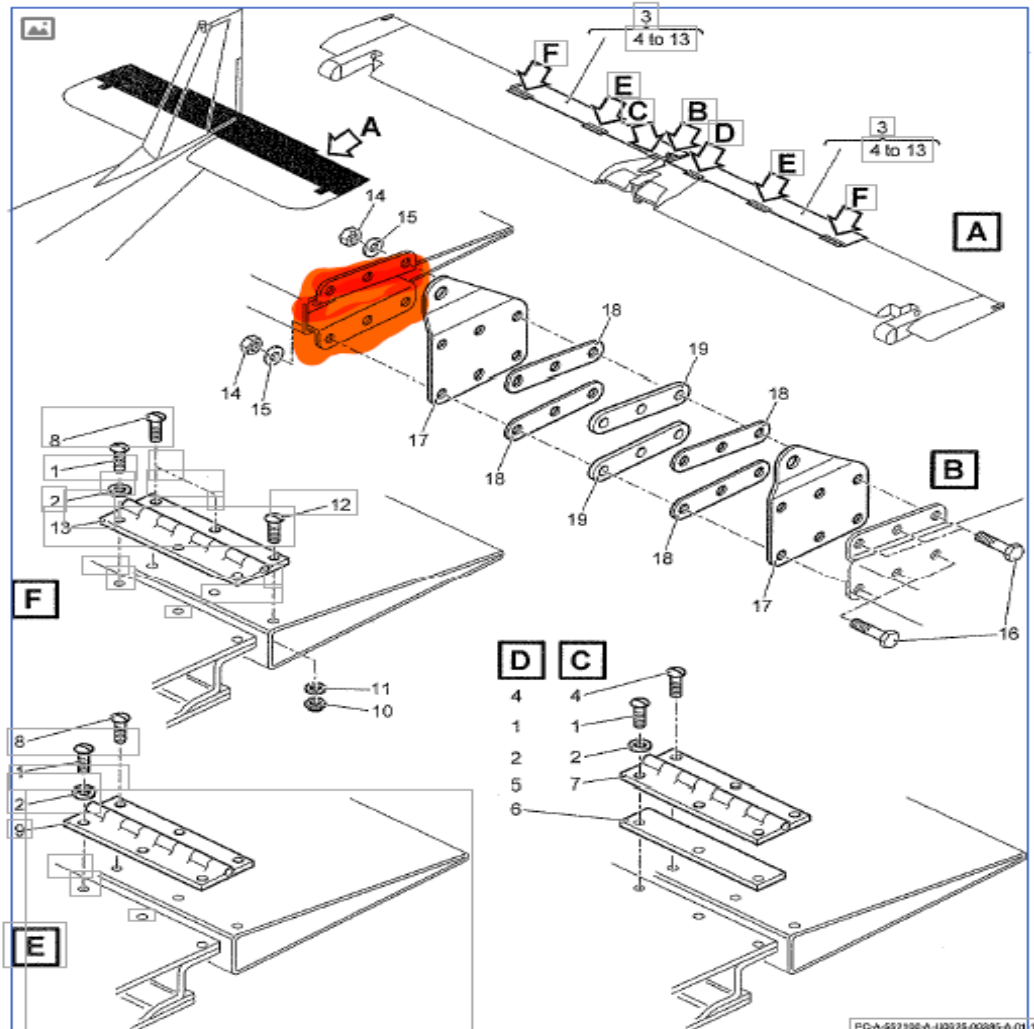
Elevator Tab Installation  
Figure 03

- Modo de Falla: Rotura estructural originada por fatiga del material, de acuerdo con el Catálogo de Partes Ilustrado de Britten-Norman (PC/1, Sección 3.412, Fig. 03 - Elevator Tab Installation): El Componente Afectado fue el **LEVER TRIM TAP DRIVE** (Palanca/Brazo de accionamiento del compensador), número de Parte (P/N): NB-31-0590 (Lado Derecho).

- La falla mecánica de la pieza LEVER TRIM TAP DRIVE fue ocasionada por la fatiga del material.
- El examen visual preliminar del plano de fractura reveló las siguientes características típicas de este modo de fallo:

- Origen de la grieta: Se identificó una zona de concentración de esfuerzos en el radio de curvatura adyacente a la fijación del perno de conexión con la varilla de empuje (tab-drive rod).

- Zona de sobrecarga final: Una porción reducida de la sección transversal de la palanca que, al no poder soportar las cargas aerodinámicas del vuelo TUR079, sufrió una fractura instantánea por sobrecarga neta.

- El componente operaba bajo regímenes normales de carga de diseño, por lo que el inicio de la grieta por fatiga se atribuye al ciclo de vida útil del material y al desgaste natural acumulado por horas de servicio de la pieza.
