# INFORME

**INCIDENTE  
SCF-NP**

**MATRÍCULA:** YV2792

## INFORME DE INCIDENTE DE AVIACIÓN JIAAC EXPEDIENTE N°023/2026

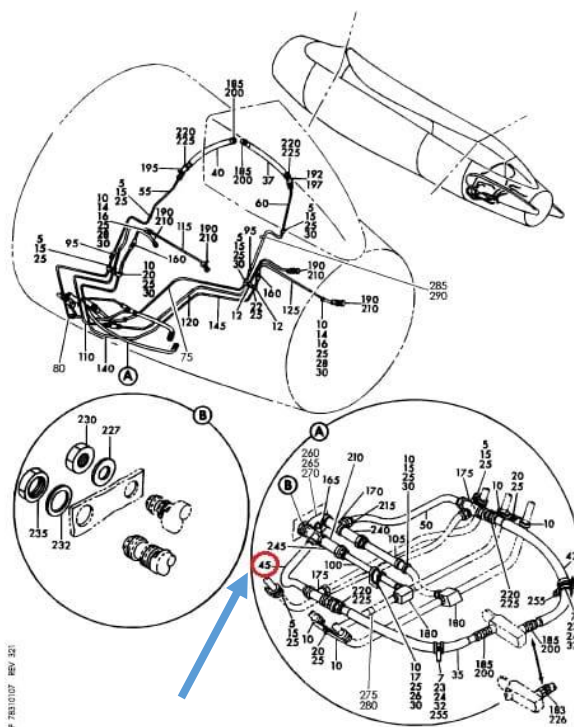
THRUST REVERSER HYD (ROHR)-P  
FIGURE 7  
**78-31-01-07**

- Al realizar el TroubleShooting del sistema, se recomienda como primer paso rastrear cualquier fuga de fluido hidráulico a lo largo de las distintas tuberías que conforman el sistema, con el objetivo de identificar su origen; en este caso, se detectó una fuga hidráulica en una de las tuberías que alimentan el Thrust Reverser del motor N°2 (ver figura 5), lo que ocasionó una pérdida de presión en el Sistema (A) en la aeronave.

- La vibración continúa en el área del motor, los ciclos térmicos y la fatiga del material suelen agrietar las tuberías, ocasionando desgastes en las líneas que conectan el sistema.
