# INFORME PRELIMINAR

**INCIDENTE GRAVE  
SCF-NP**

**MATRÍCULA:** YV630T

## INFORME DE INCIDENTE GRAVE DE AVIACIÓN JIAAC EXPEDIENTE N°030/2026

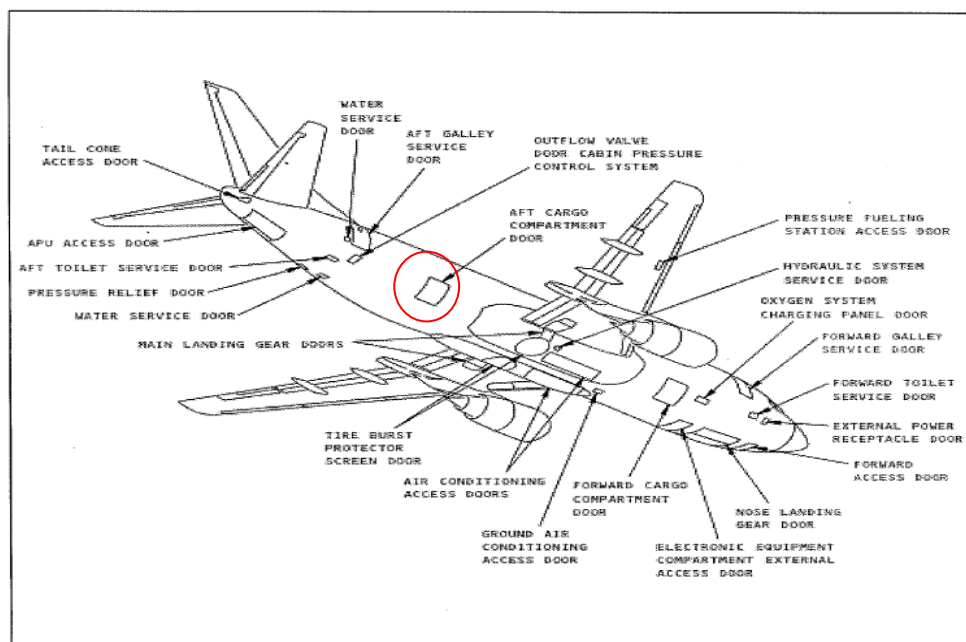
**Figura 7. Ubicación de la Compuerta Trasera AFT CARGO YV630T.**

- La aeronave 737-33A cuenta con dos puertas del compartimiento de carga en el lado inferior derecho del fuselaje, ambas puertas tienen bisagras en sus bordes superiores y se abren hacia adentro. Los paneles de acceso están provistos en los revestimientos externos de las puertas de carga, para permitir la liberación manual de los pasadores de las puertas de carga si fallan los mecanismos operativos.

- Los sellos mecánicos tipo Flap sea/ (Ver Figura 7), se instalan en el perímetro de las puertas, para minimizar las fugas de aire en las zonas presurizadas durante la inspección se pudo constatar que el sello se encontraba desprendido.
