# INFORME PRELIMINAR

**ACCIDENTE  
RE / F-POST**

**MATRÍCULA:** YV2199

**MODELO:** AP68 SPARTACUS

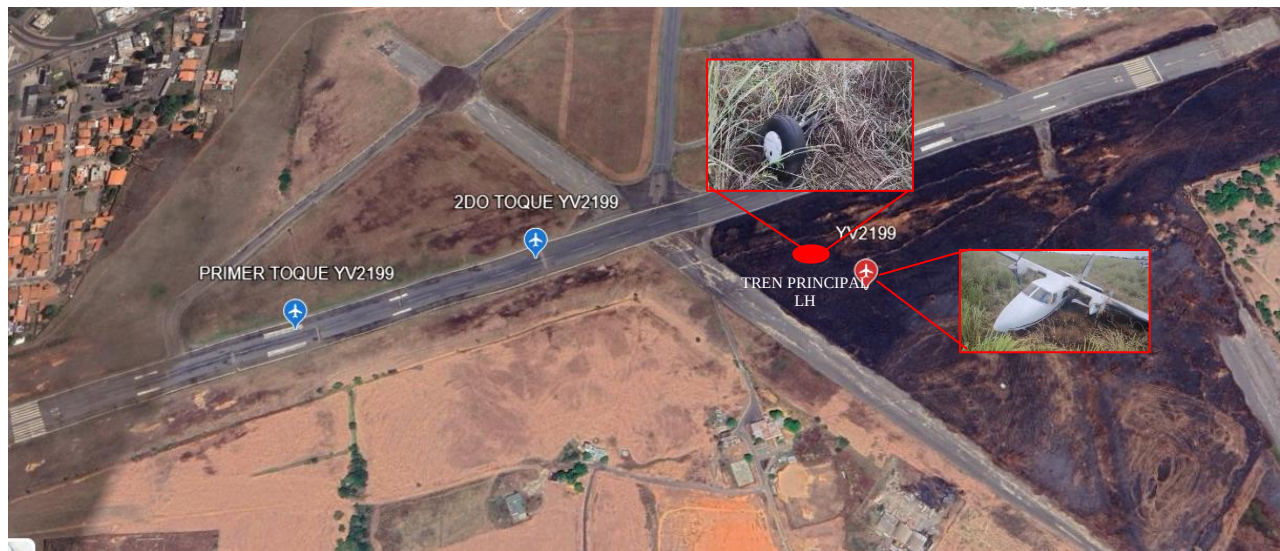
**Imagen 2.** Imagen referencial de la pista SVCB con referencia al lugar de impacto del YV2199  
**Fuente:** Investigador Encargado. **Año:** 2026

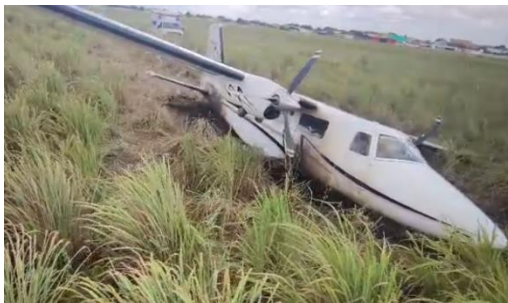
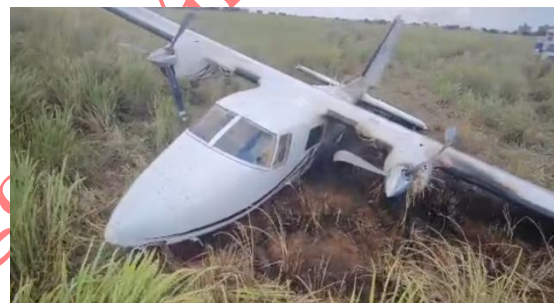
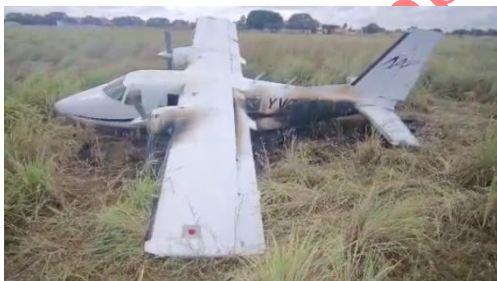
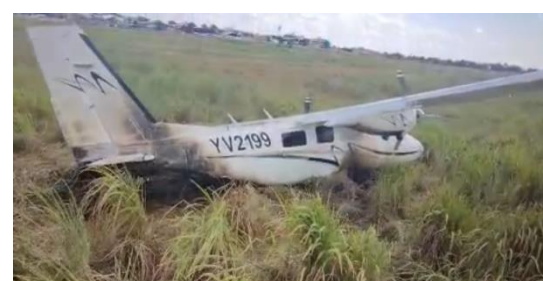
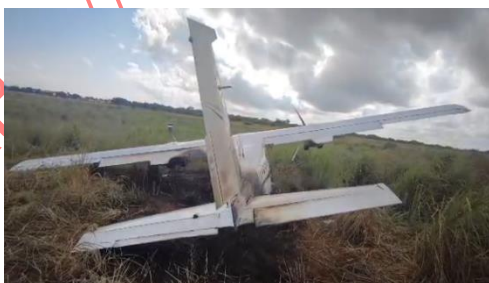
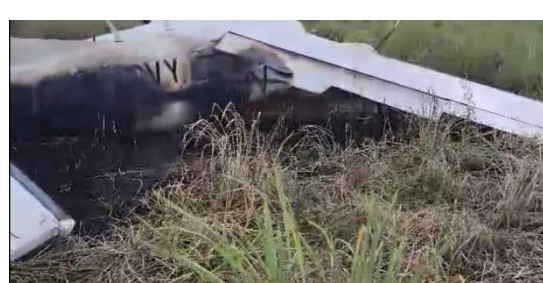
**Imagen 3.** Fotografías 360° YV2199  
**Fuente:** Investigador Encargado. **Año:** 2026

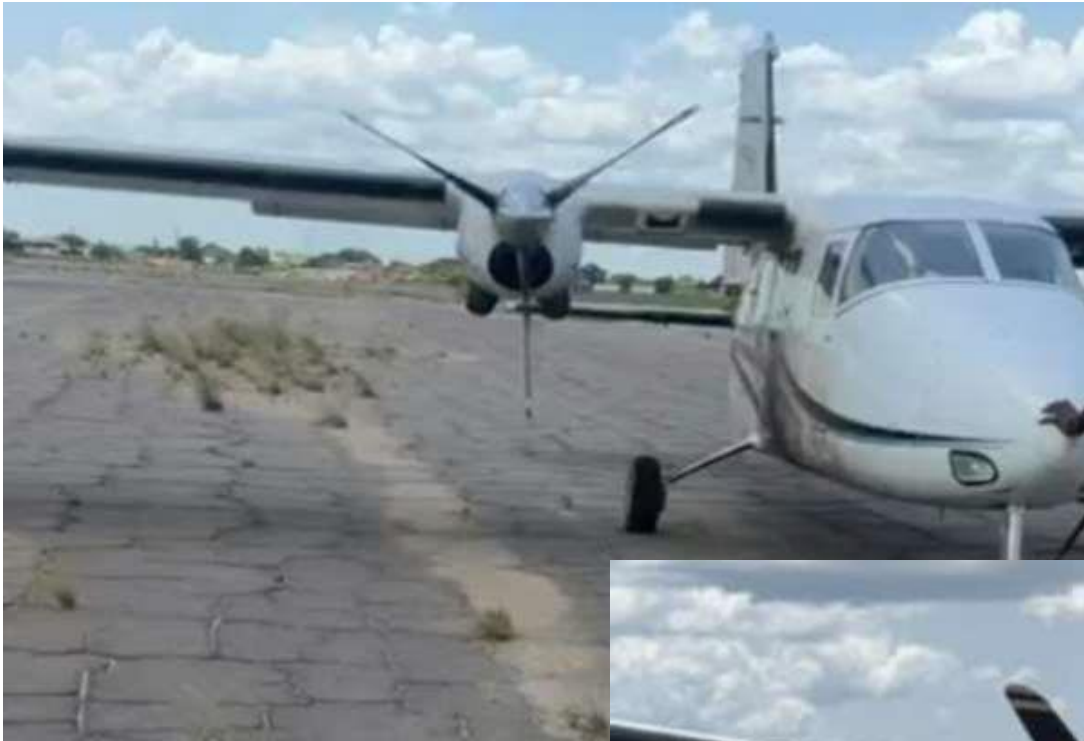
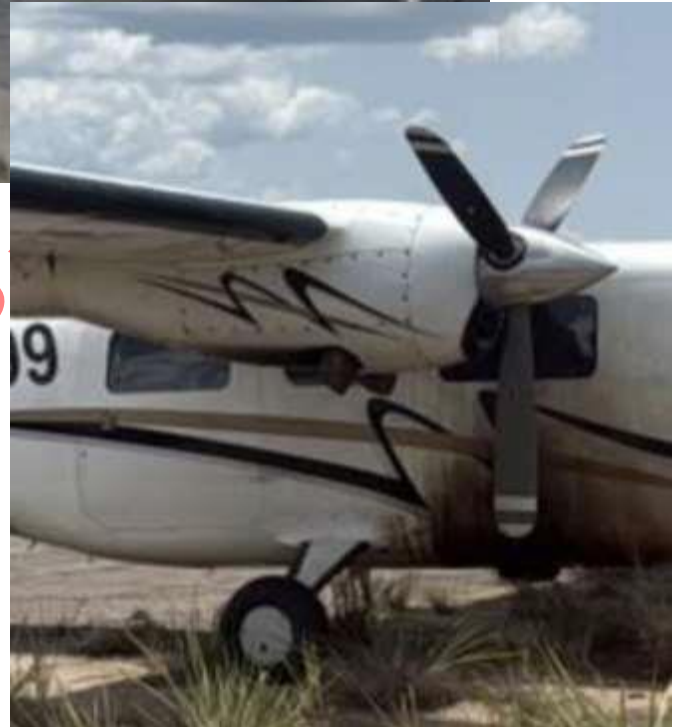
14. **Motor Derecho.** Se descarta posibilidad bloqueo, desconexión o falla en el varillaje de control de potencia reversa (reversibles).
15. Motor, hélice, conjunto de tren principal y calipers de freno derecho sin observarse daños (no se evidencio tornillos, líneas, válvulas u otro componente fuera de posición o con fuga de fluido). Se apreció libre giro de la hélice derecha y rueda del compresor sin ruido anormal.

**Imagen 13. Motor RH YV2199**

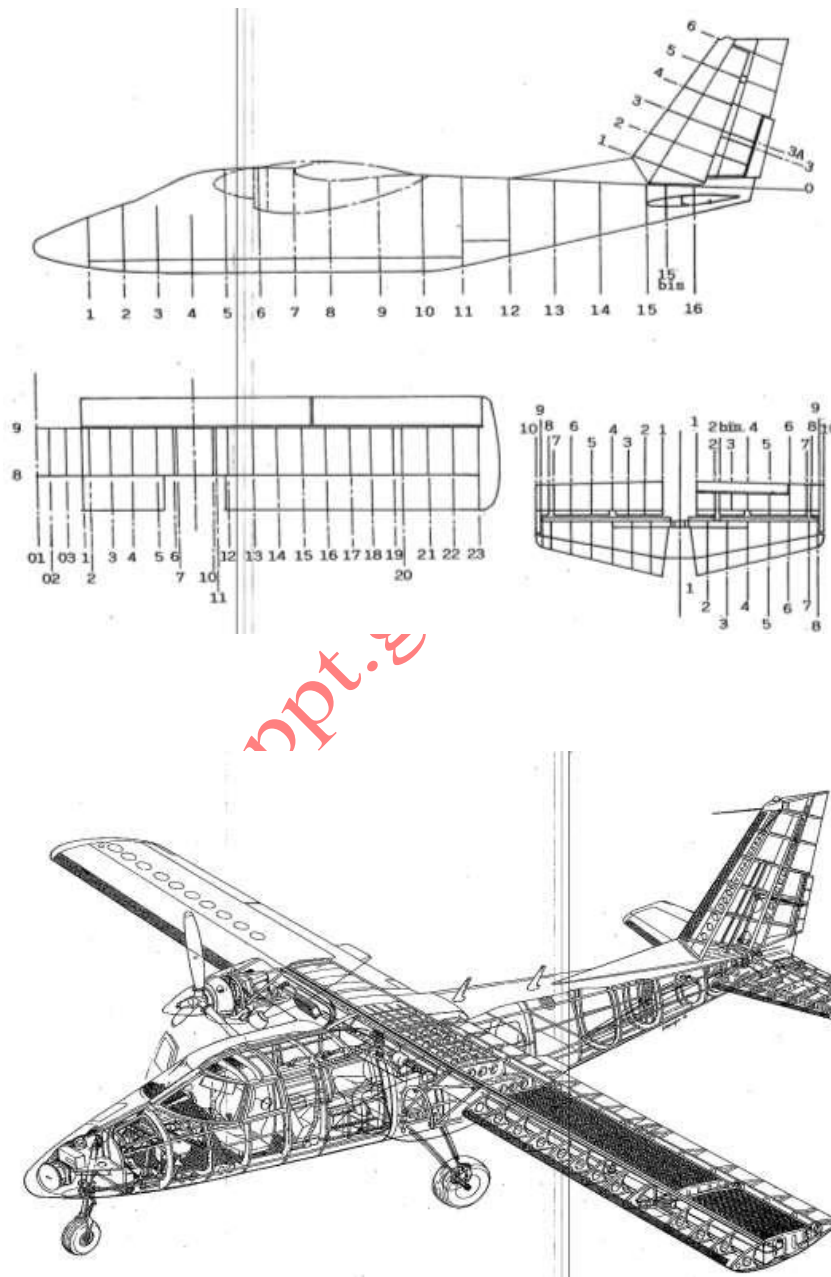
**Imagen 14. Estaciones YV2199**  
**Fuente:** Manual del fabricante. **Año:** 2026

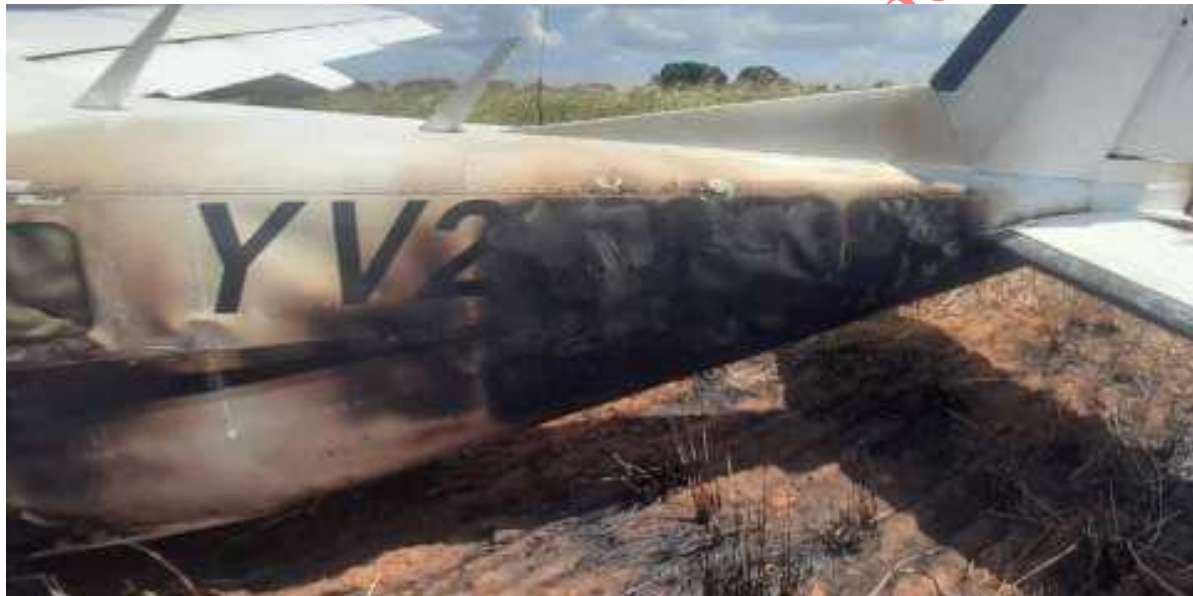
21. Piel del fuselaje lado izquierdo desde la cuaderna 6 hasta la 16 y el plexiglás de las ventanas con daños por efecto del calor producto del fuego de la vegetación seca en los alrededores de la aeronave.

**Imagen 19.** Lado izquierdo YV2199  
**Fuente:** Investigador Encargado **Año:** 2026
