# INFORME PRELIMINAR

EXPEDIENTE 059/2022

## INCIDENTE GRAVE DE AVIACIÓN

MODELO: **LJ 45**

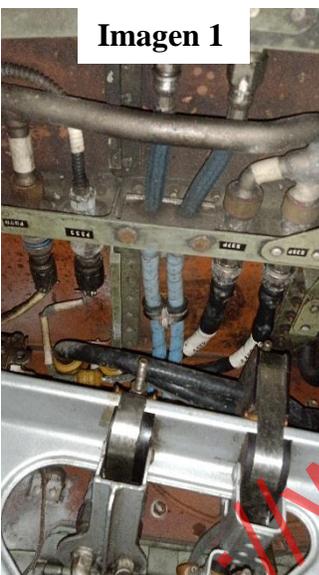
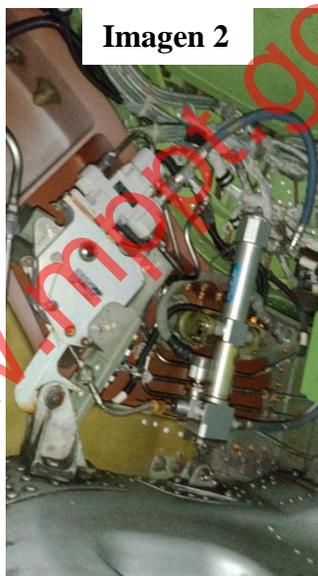
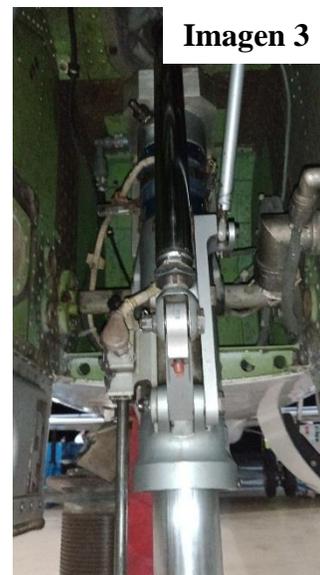
- Notificación del suceso.
- Solicitud de la documentación completa del piloto al mando y copiloto.
- Entrevista a la tripulación.
- Documentos del explotador.
- Certificado de matrícula.
- Certificado de homologación acústica.
- La JIAAC estuvo presente mientras el TMA Autorizado realizo la Prueba Funcional del Sistema de Tren de Aterrizaje.
- Se tomaron imágenes de las fosas del tren de aterrizaje para confirmar que no habían obstáculos que pudieran interrumpir el tránsito del tren de aterrizaje, estando los mismos libres de obstáculos (Imagen 1, 2 y 3).

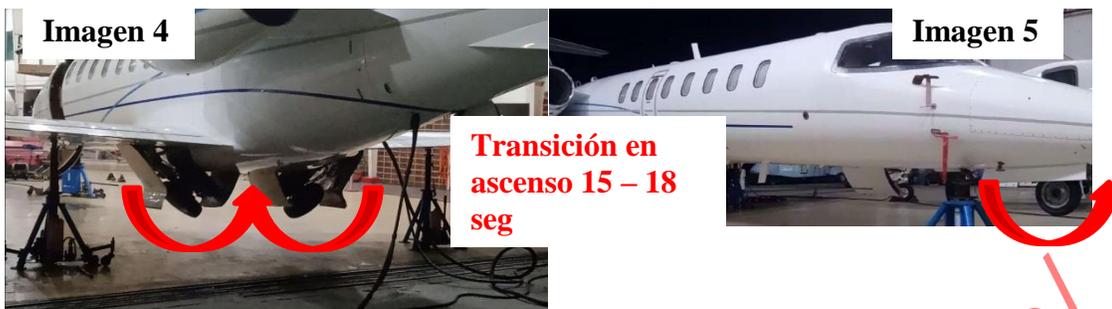
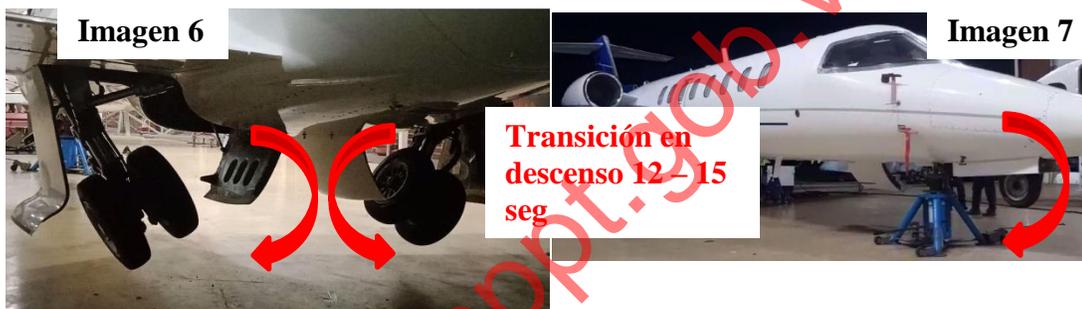
- Se realizó la prueba funcional del tren de aterrizaje, funcionando el mismo dentro de los parámetros recomendados. (Imágenes 4, 5, 6 y 7)
