INFORME PRELIMINAR

ACCIDENTE
WSTRW / RE / F-POST

MATRÍCULA: YV3440

JIA EXPEDIENTE N° 033/2025

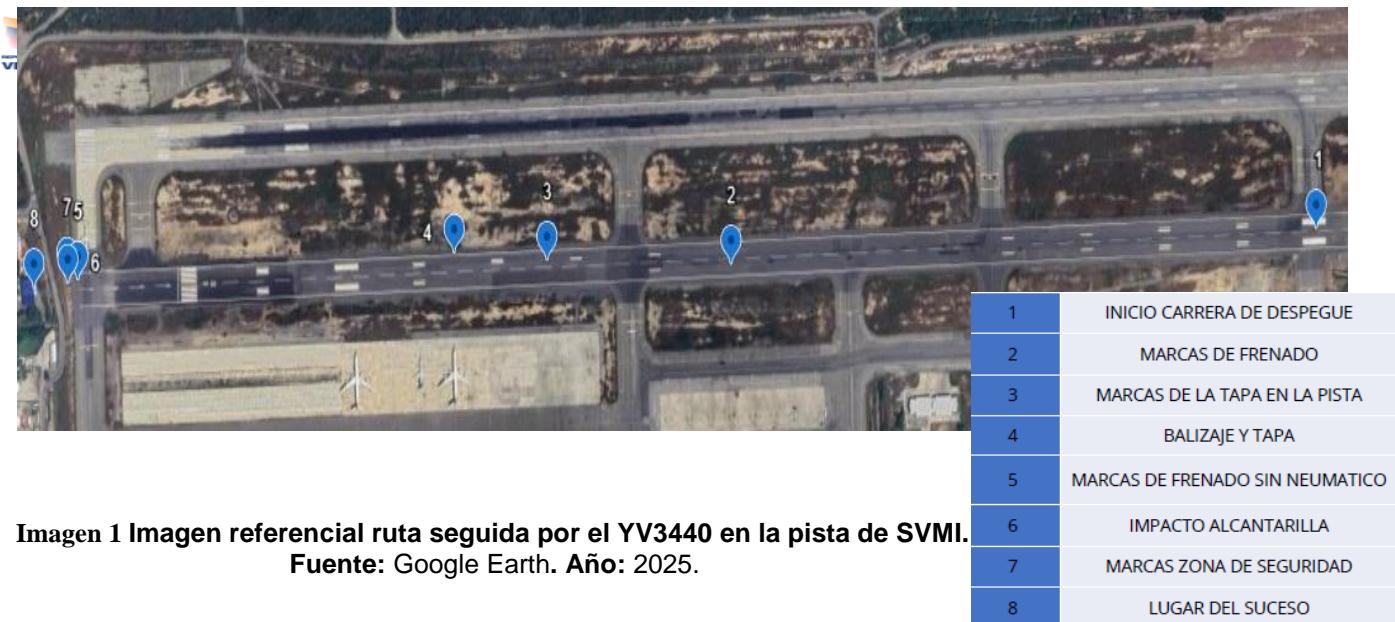
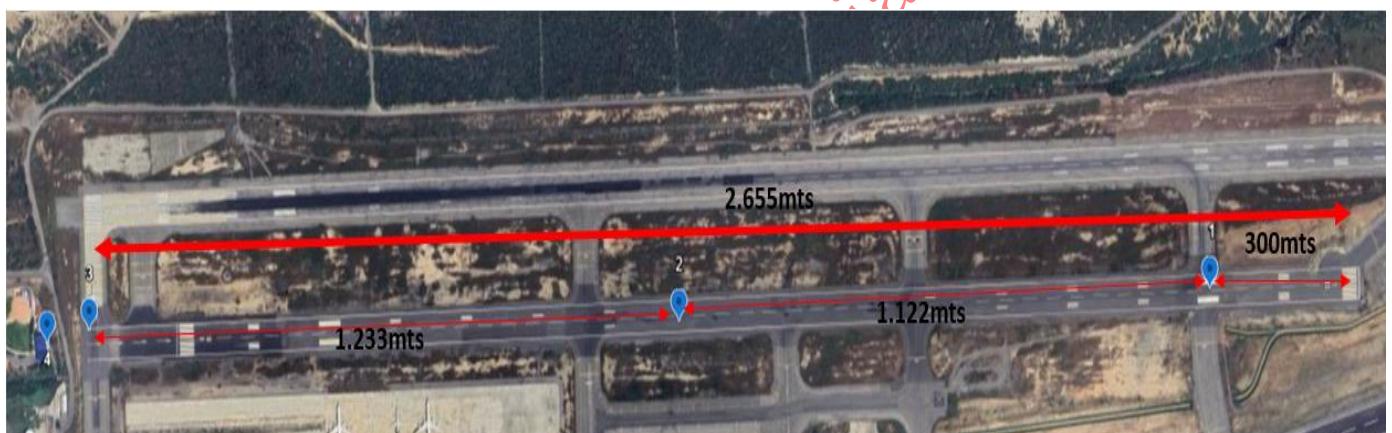
Durante la carrera de despegue desde la intersección Echo, la aeronave pierde los neumáticos del tren principal derecho, ocasionando la pérdida de la tapa del tren derecho y la rotura de una luz del balizaje, continua el rodaje por la pista observándose marcas continuas de frenado, las marcas del tren derecho indican que ya estaba rodando sin neumáticos, posteriormente la aeronave cruza el umbral de la pista y la zona de seguridad, impactando con las instalaciones deportivas que se encuentran en línea recta a unos 120mts del umbral de la pista. Resultando la tripulación con lesiones mortales, los pasajeros con lesiones leves y la aeronave totalmente destruida.

En la imagen inferior se observa la ruta la trayectoria de la aeronave durante la carrera de despegue y posterior excursión de pista.

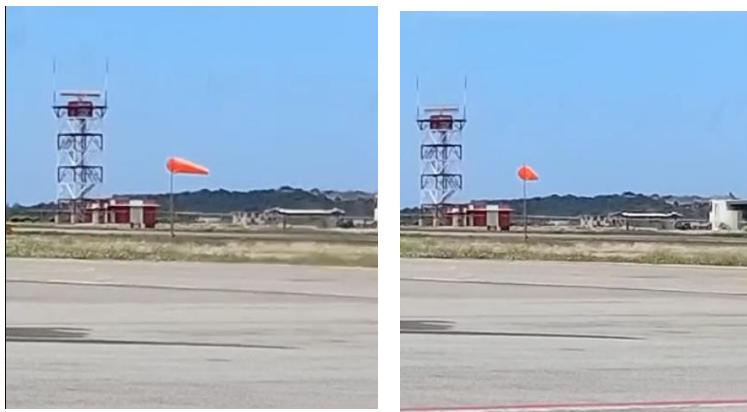
En la parte inferior podemos observar la manga de viento cerca de la hora del suceso que se encuentra ubicada en la pista 09, se puede observar que prevalecían vientos de intensidad moderada y en diferentes direcciones.

Imagen 4 Manga de viento pista 09, imagen tomada previo al suceso.
Fuente: Investigador encargado. **Año:** 2025

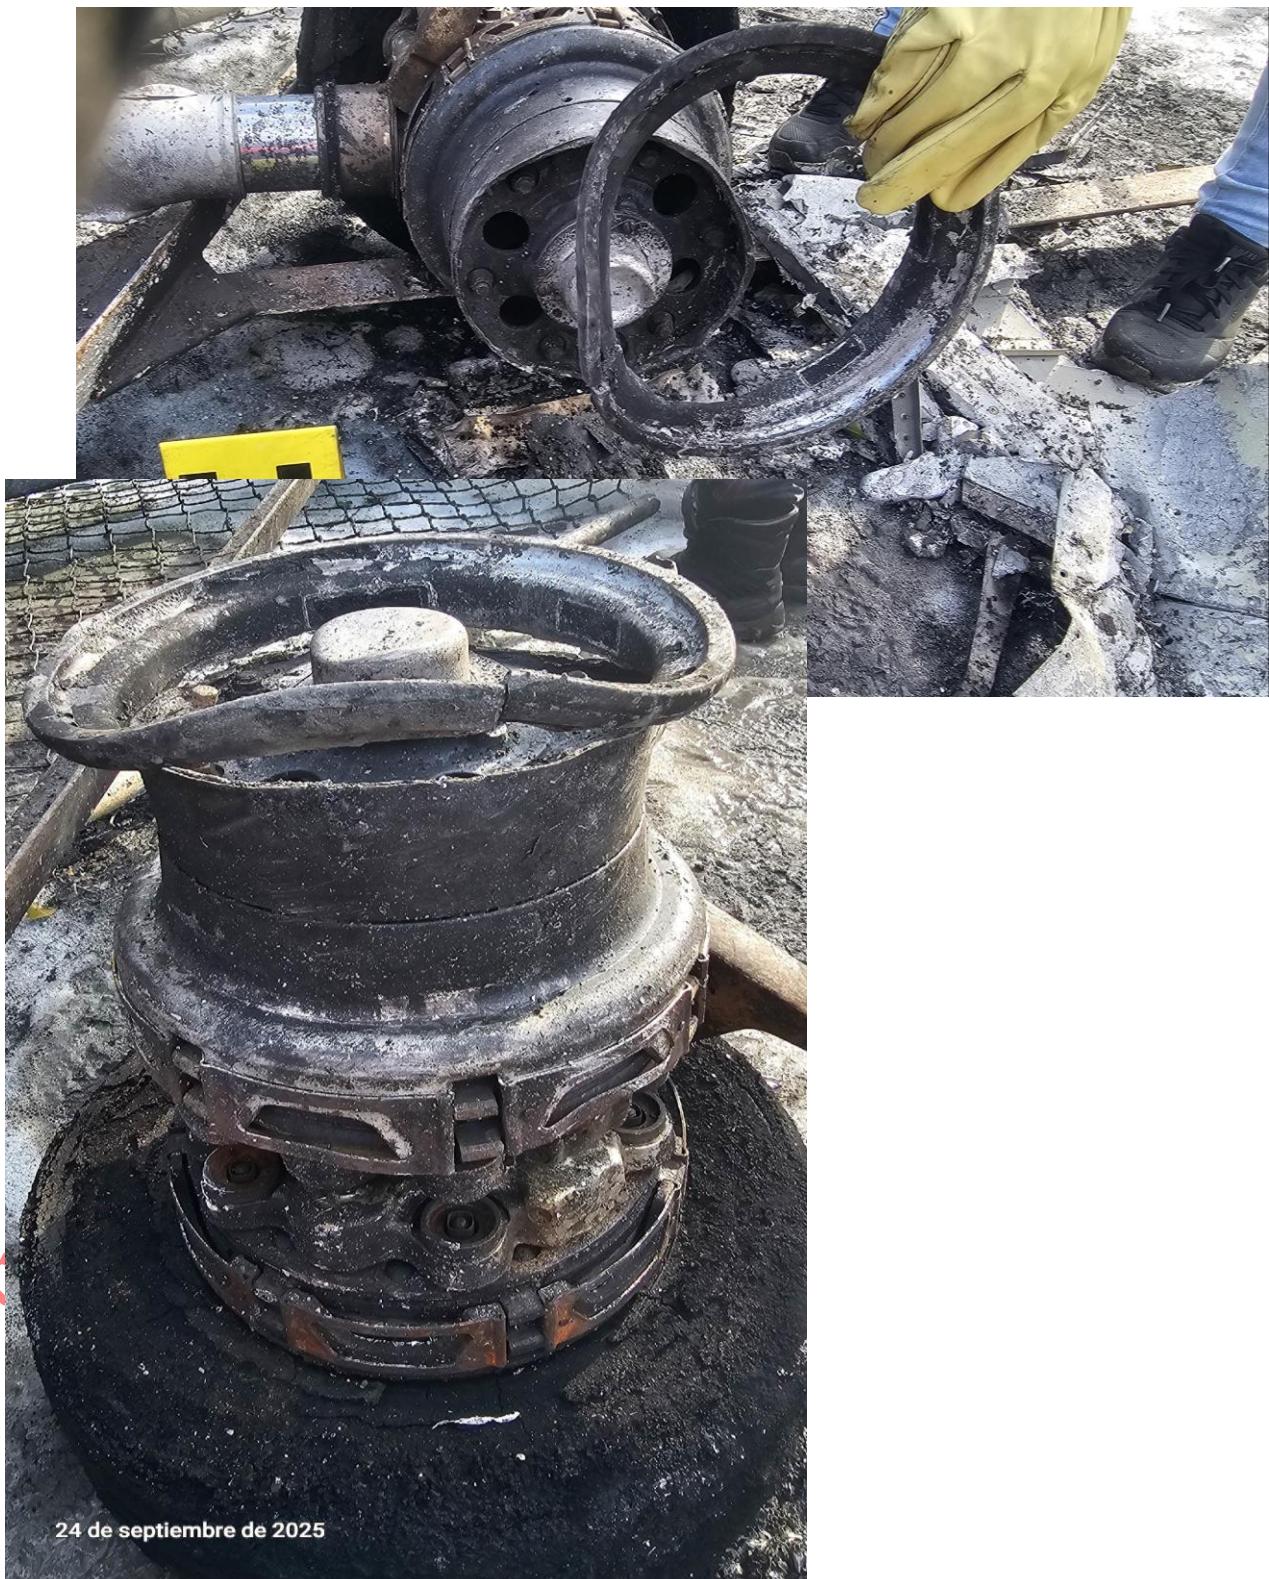
Imagen 30 Tren principal Izquierdo.

- **Tren de aterrizaje:** Presentan daños coherentes con la exposición al fuego, por impacto contra algún objeto, o por transitar en terreno irregular.

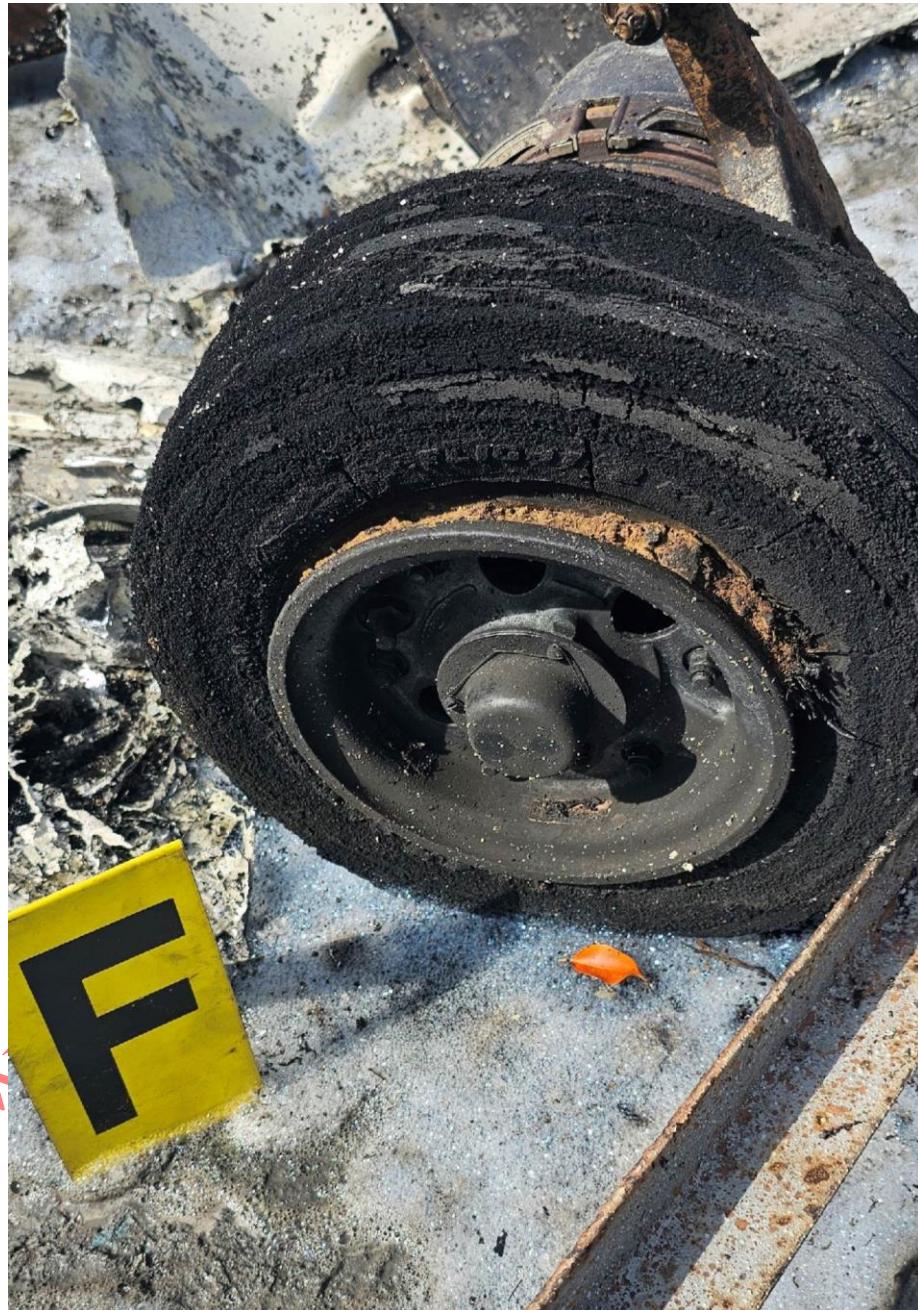
Imagen 31 Tren principal Izquierdo.
Fuente: Investigador encargado. Año: 2025

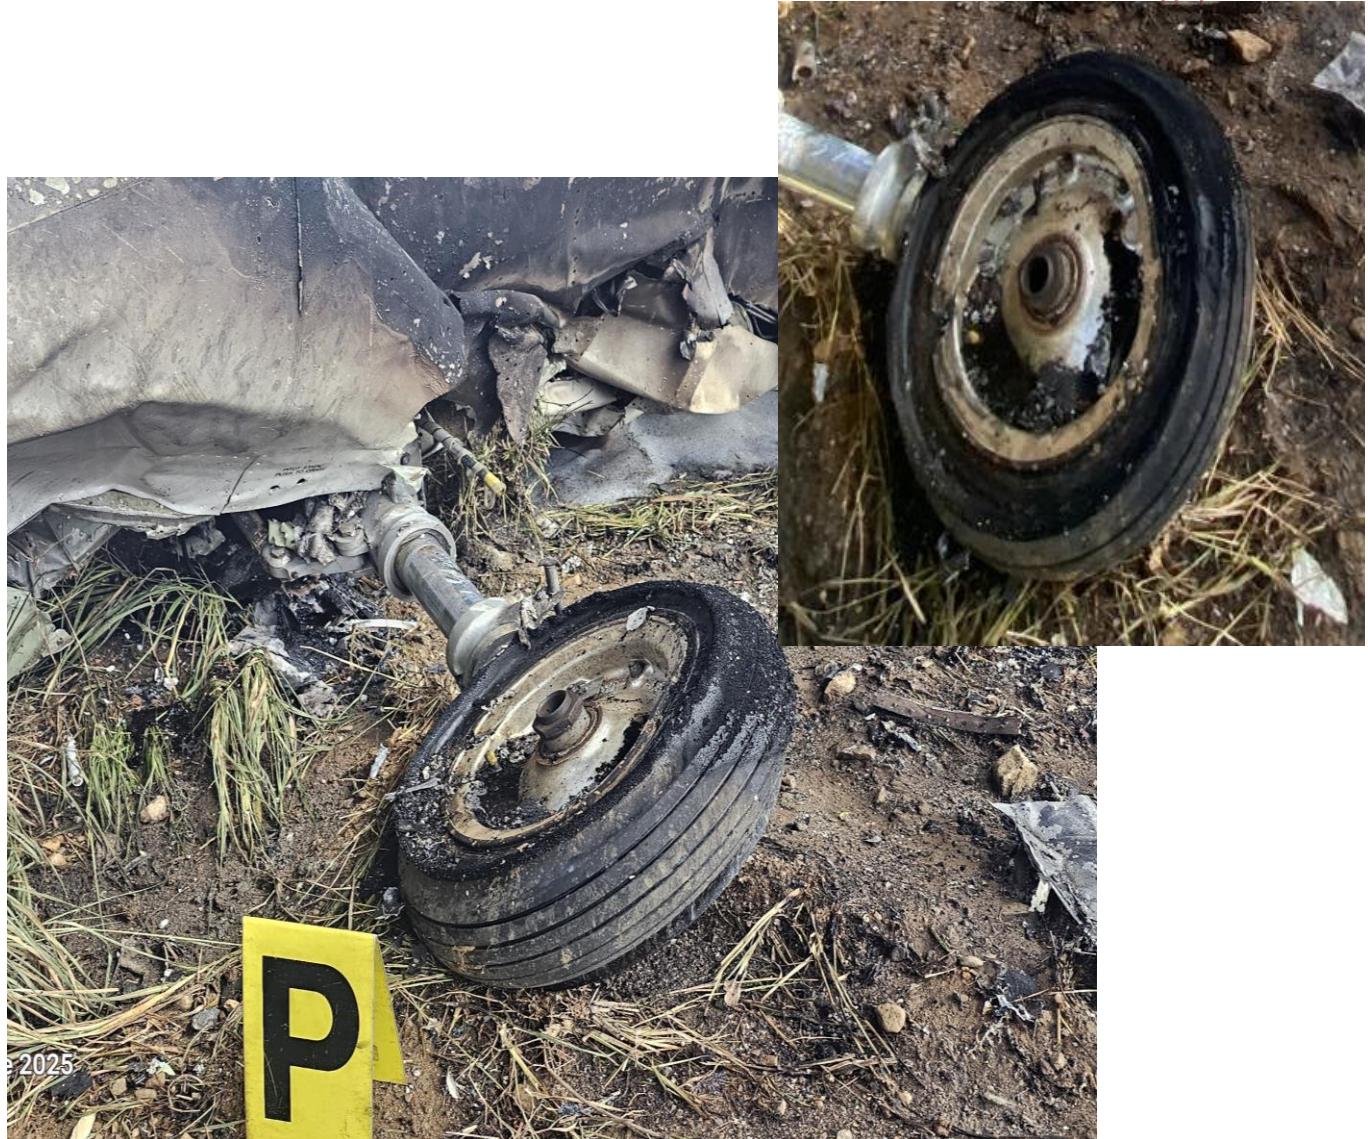
Imagen 33 Tren de nariz
Fuente: Investigador encargado. **Año:** 2025

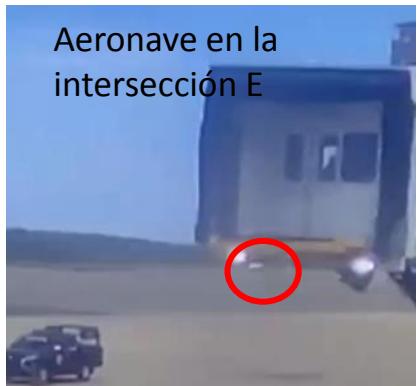
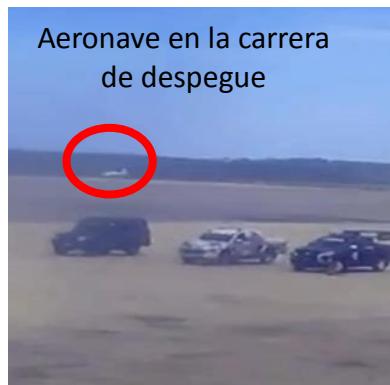
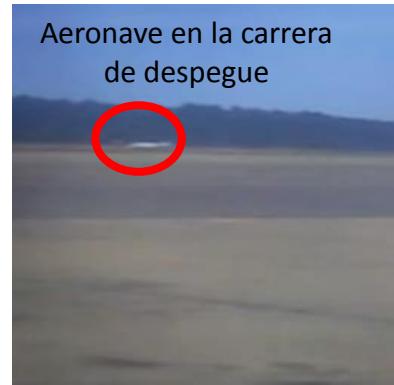
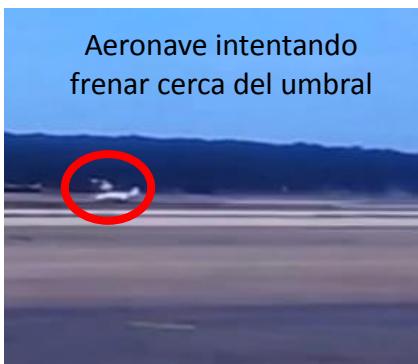
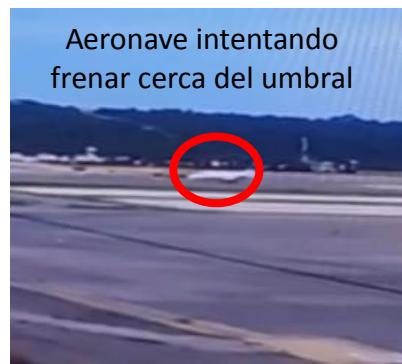
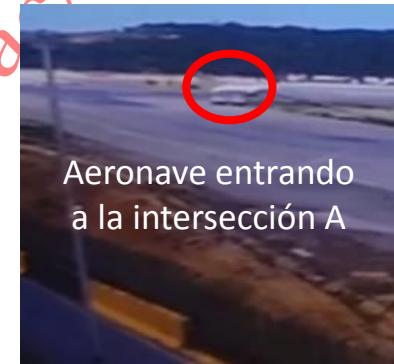
Imagen 37 Secuencia del suceso YV3440.
Fuente: Investigador encargado. Año: 2025

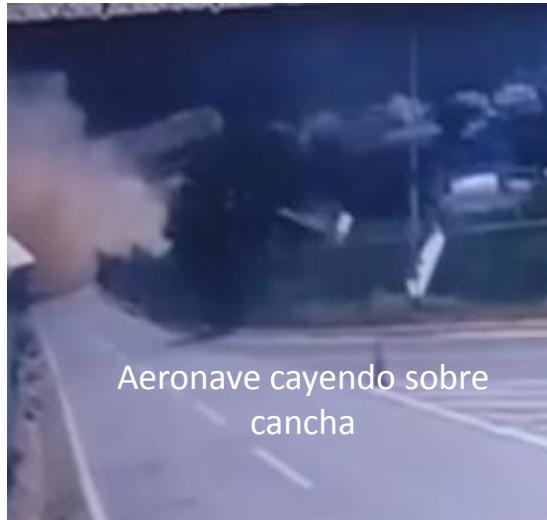
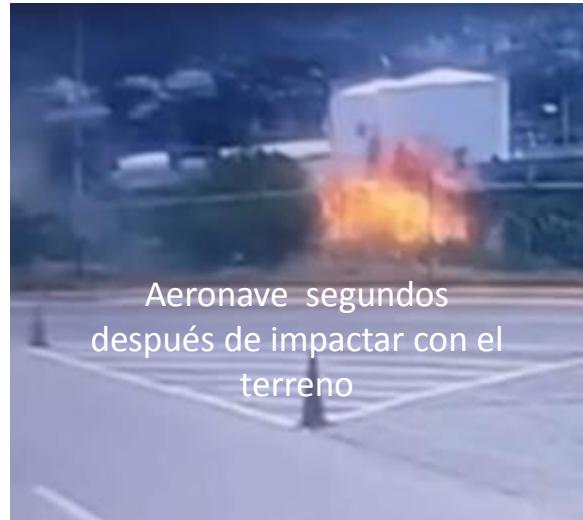
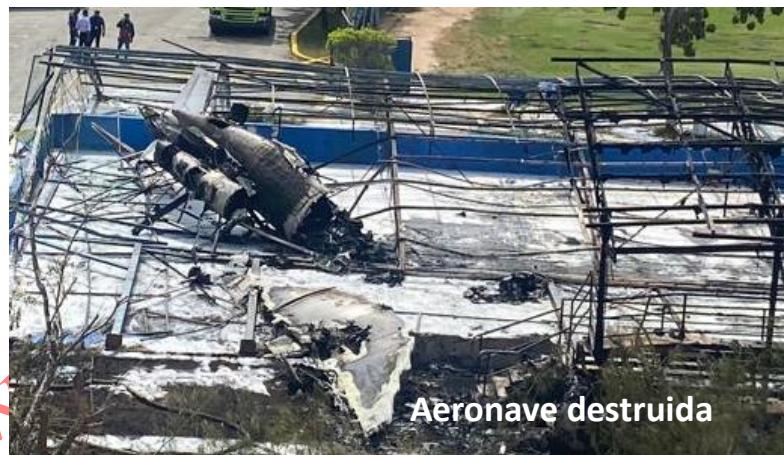
Imagen 38 Secuencia del suceso **YV3440**.
Fuente: Investigador encargado. Año: 2025

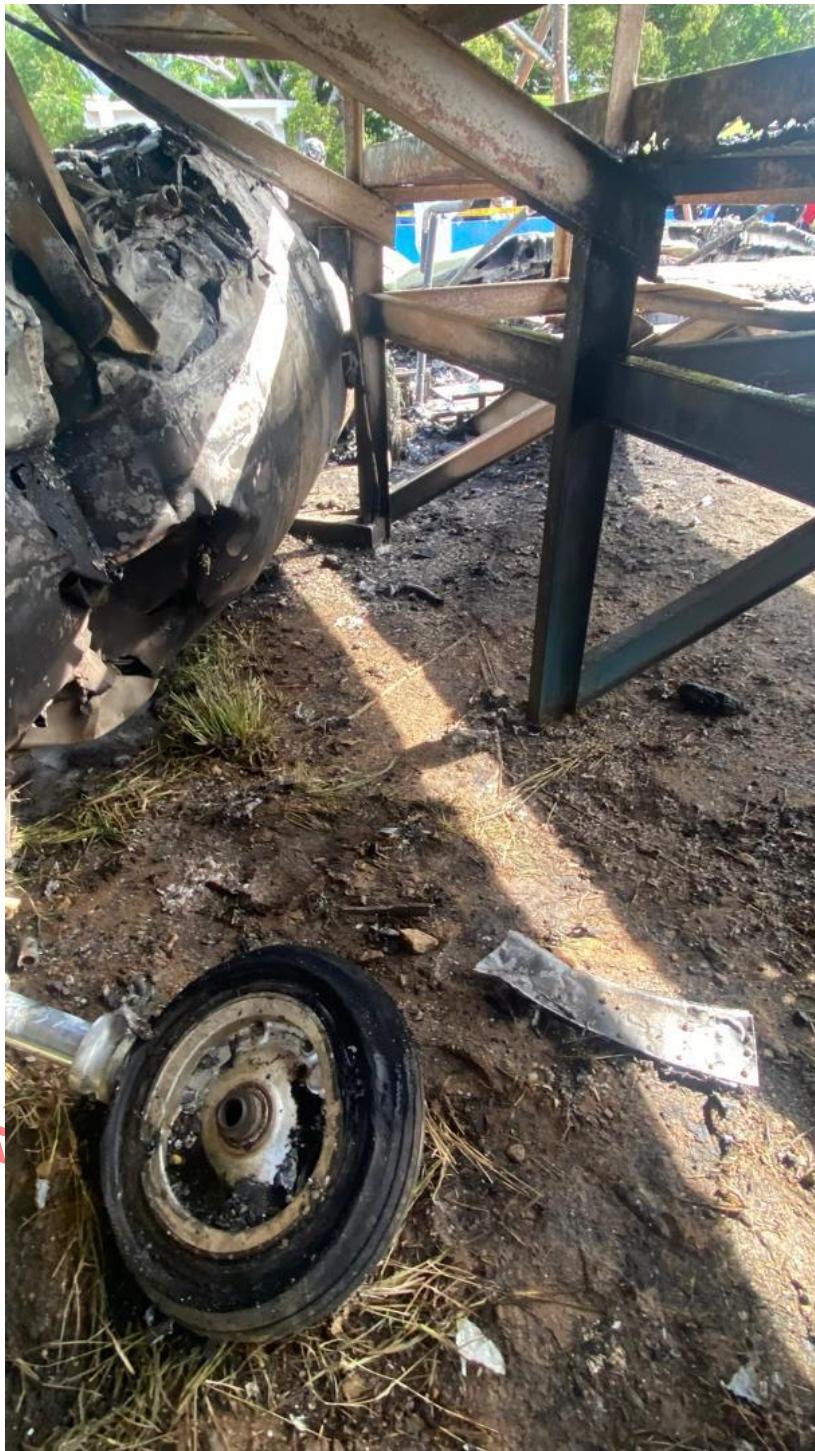
Imagen 39 Dispersión de los Restos de la aeronave YV3440.
Fuente: Investigador encargado. **Año:** 2025

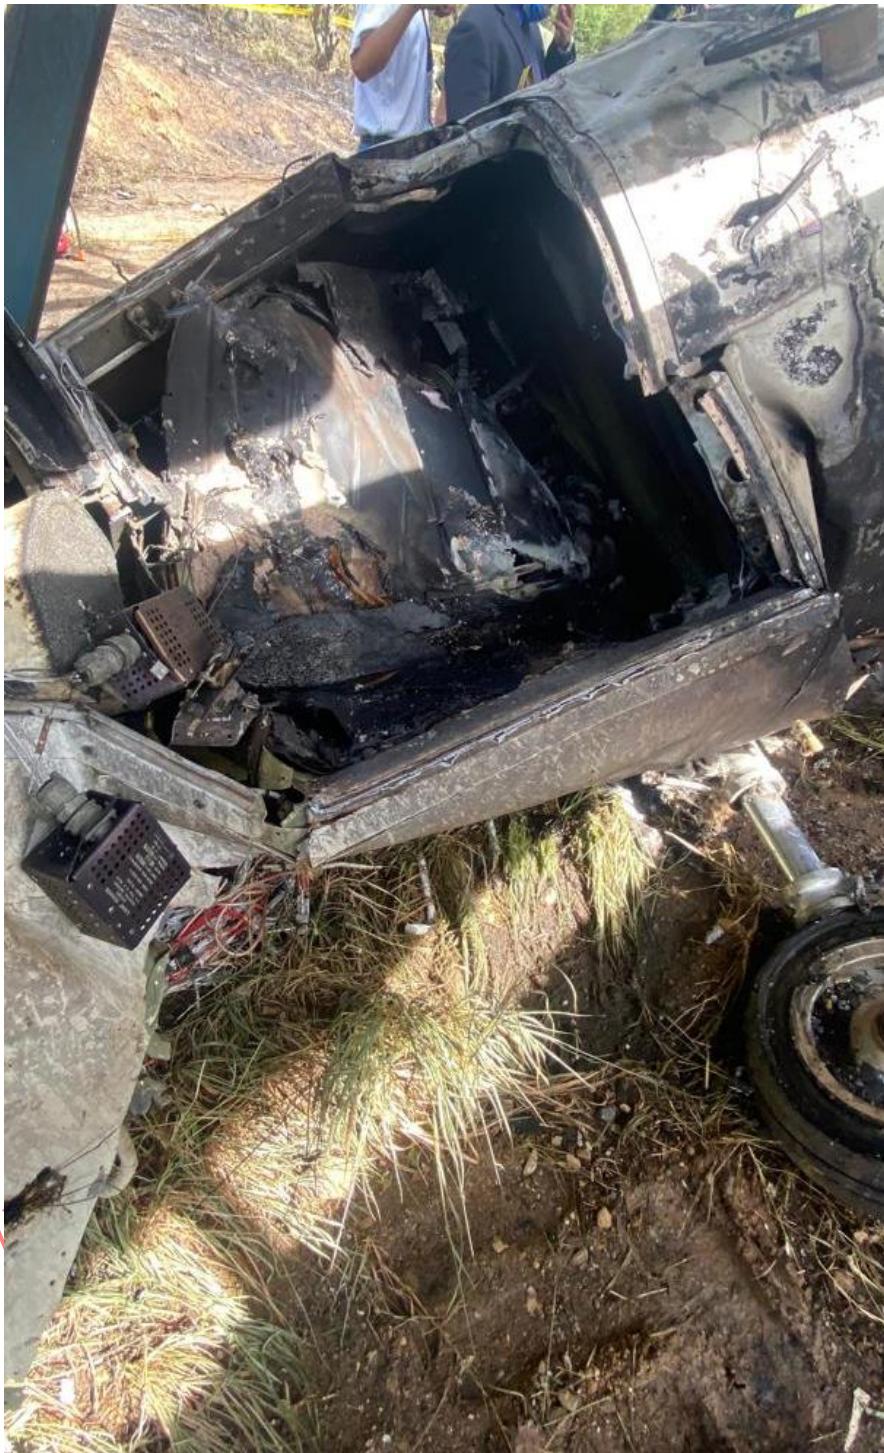
Imagen 40 Dispersión de los Restos de la aeronave YV3440.
Fuente: Investigador encargado. **Año:** 2025

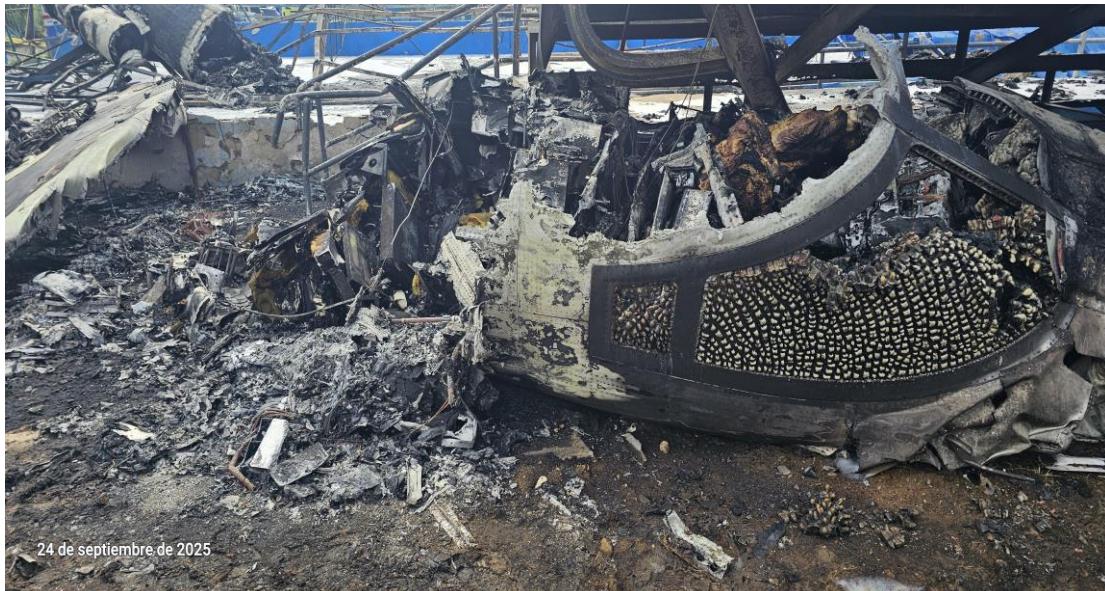
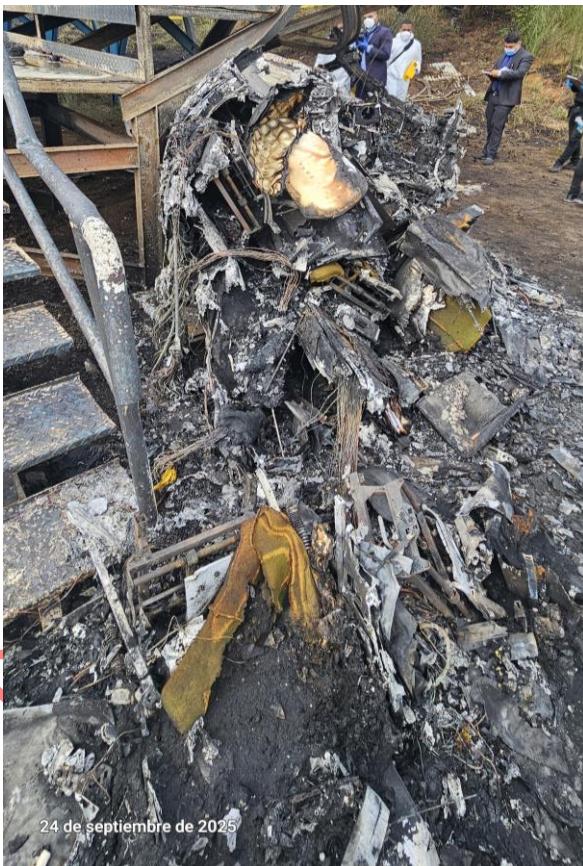
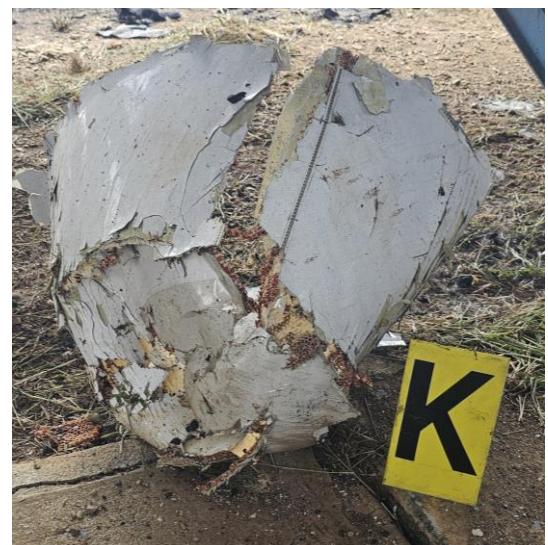
Imagen 42 Dispersión de los Restos de la aeronave YV3440.
Fuente: Investigador encargado. Año: 2025

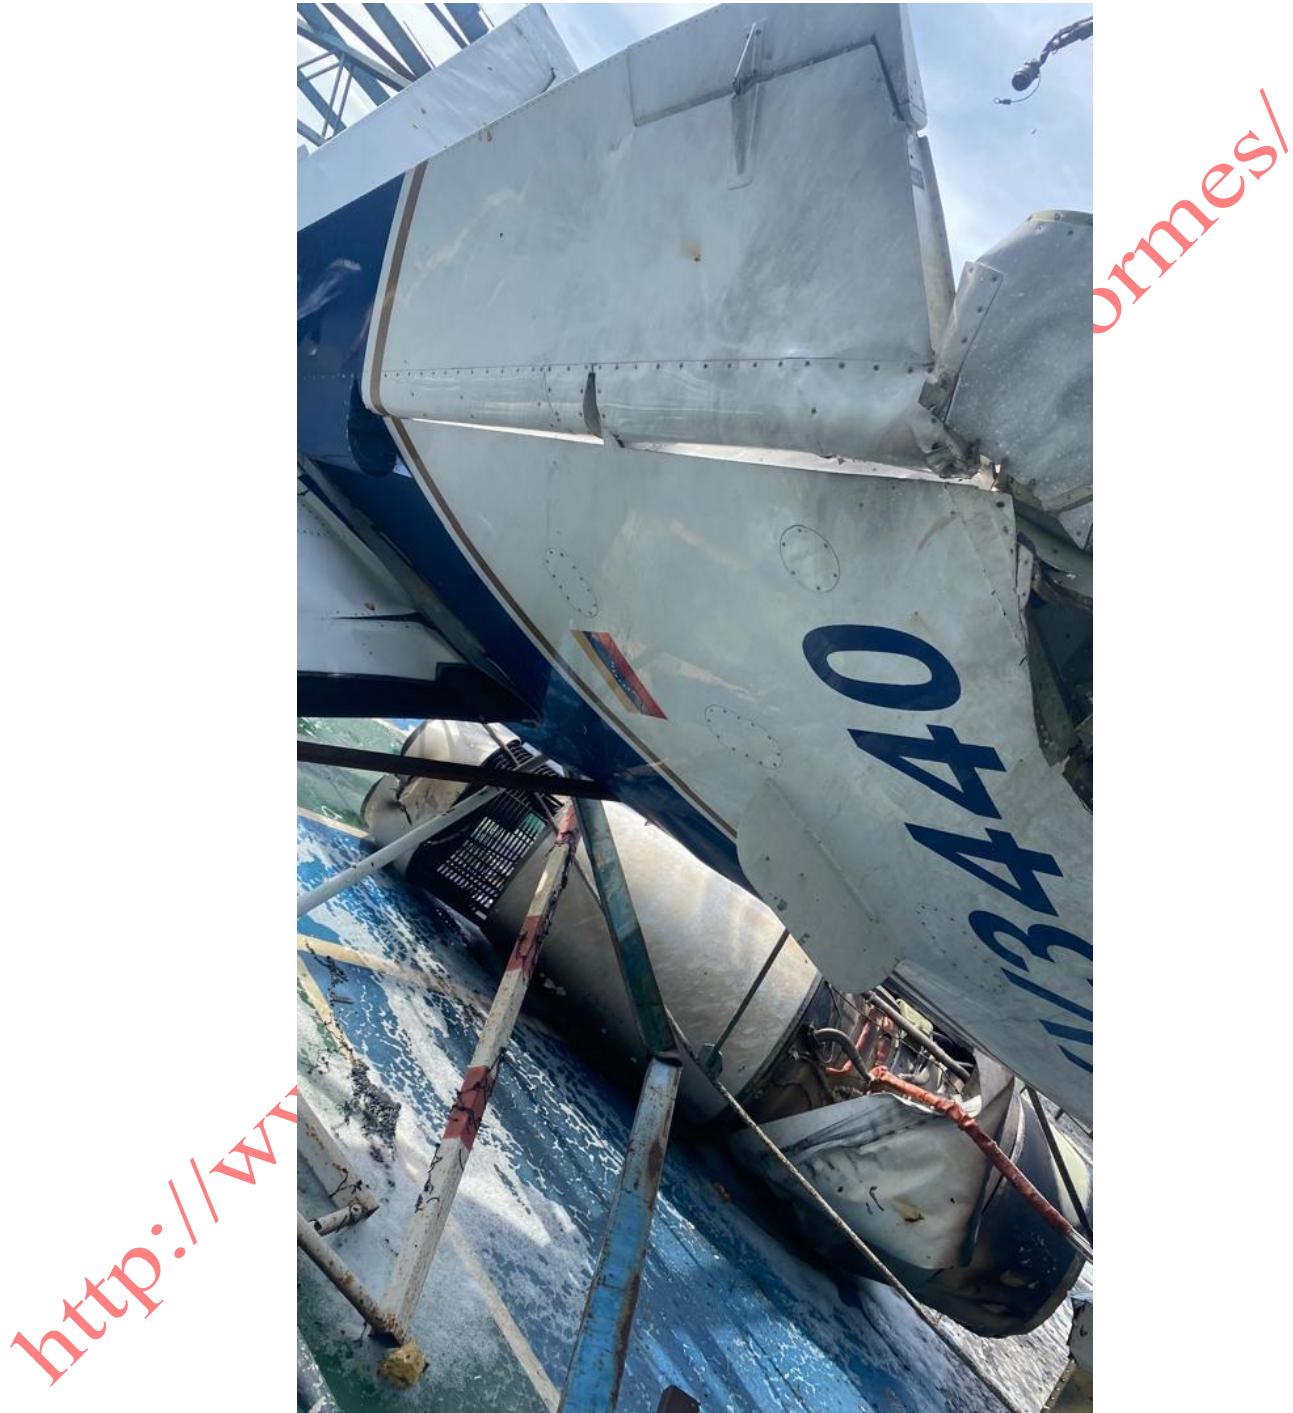
Imagen 45 Dispersión de los Restos de la aeronave YV3440.
Fuente: Investigador encargado. **Año:** 2025

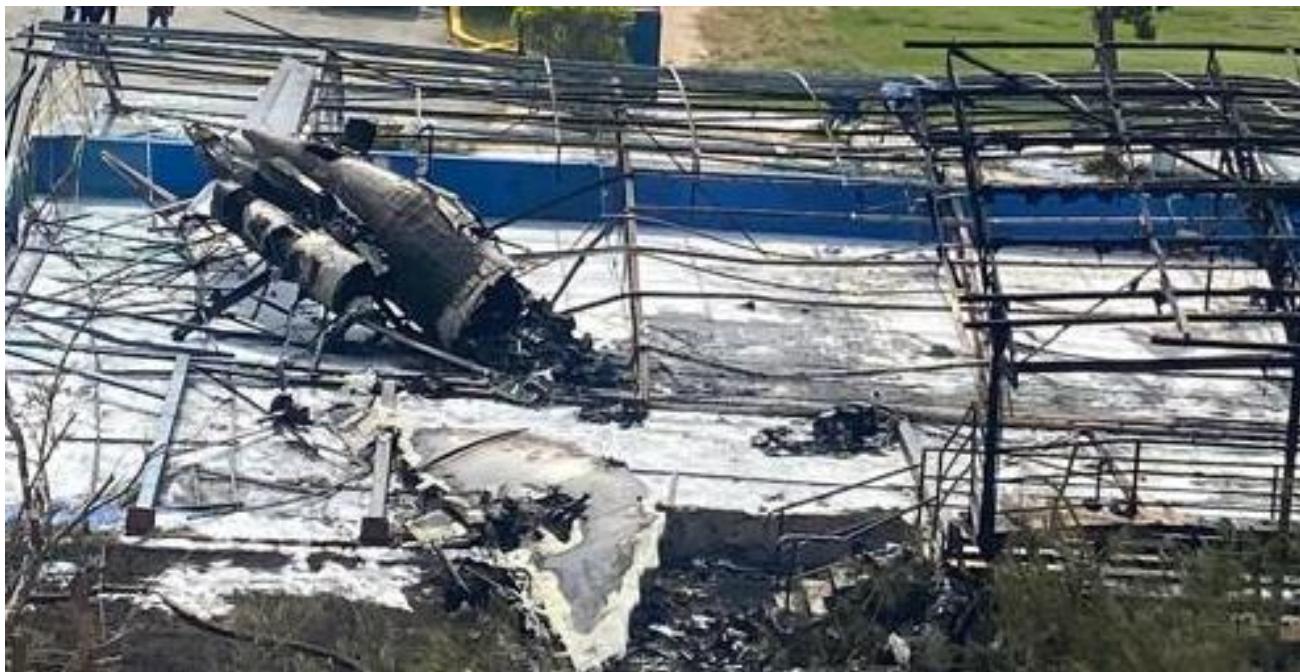
Imagen 46 Vista General de los Restos de la aeronave YV3440.

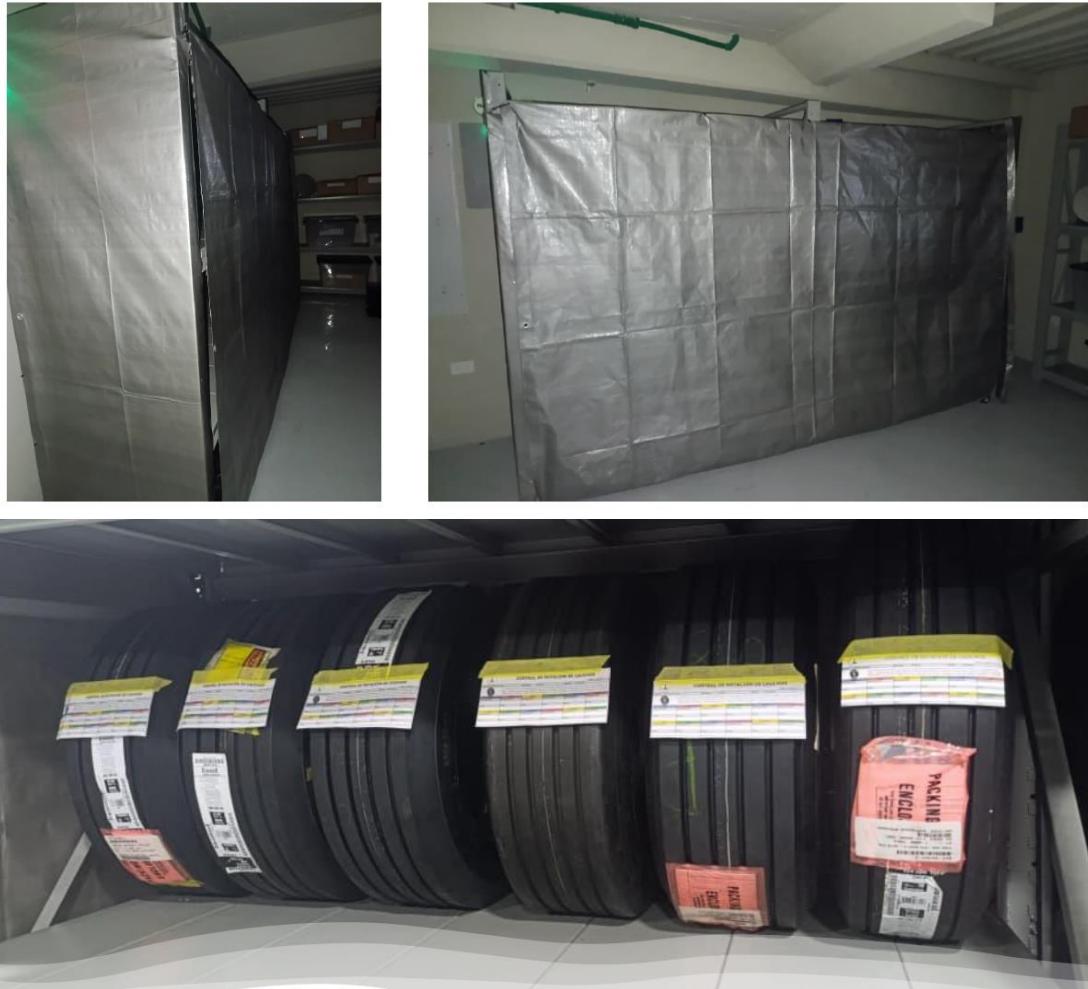
Se verifico el almacenamiento de los neumáticos instalados, evidenciándose que el mismo cumplía con lo recomendado por el fabricante. Adicionalmente, la OMAC encargada lleva un control de rotación de los neumáticos mensual.

Imagen 47 Almacenamiento de los Neumáticos.
Fuente: Investigador encargado. Año: 2025
